Betriebsprüfung

Niederschlagswasserbehandlungsanlage INNOLET[®]-G

Funke Kunststoffe GmbH

Auftragnehmer: **Grontmij GmbH**
Liststraße 50
40470 Düsseldorf

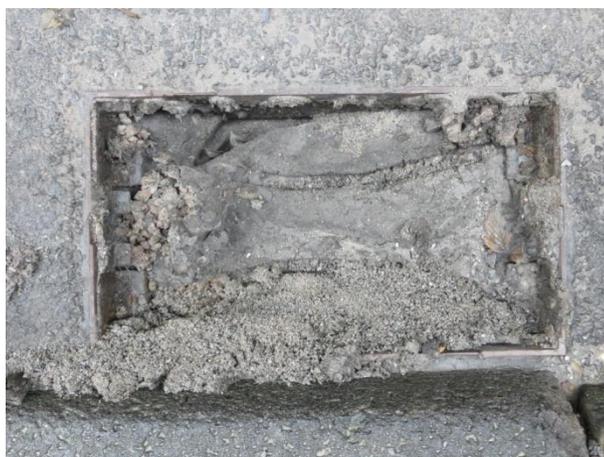
In der Zeit vom 15. Juni 2015 bis zum 31. Juli 2015 wurden in der Alexanderstraße die Gehwege erneuert. Die Alexanderstraße konnte hier nur in eine Richtung befahren werden. Infolge der Baustelle waren die Behandlungsanlagen INNOLET[®]-G außergewöhnlichen Belastungen durch erhöhten Schmutzeintrag ausgesetzt. Hiervon war besonders Anlage 2 betroffen, die sich direkt an dem erneuerten Gehweg befindet. Am 18. August 2015 wurde Anlage 2 bis Oberkante Einlaufrost vollgesetzt mit Erde und Sand aufgefunden (vgl. Abbildung 9). Aufgrund der Baustelle wurden beide Anlagen am 24. August 2015 durch die Technischen Betriebe Remscheid gereinigt.

Abbildung 9: Verschmutzte Anlage 2 durch Belastung der Baustelle (18.08.2015)

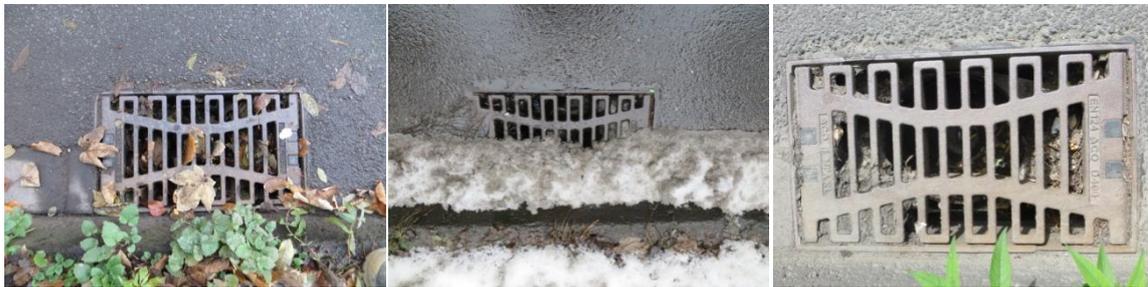
Das Gussrost von Anlage 1 war durch die Lage an der Böschung oft mit Blüten und Blättern bedeckt. Im Januar 2015 wurde das Einlaufrost bis zur Hälfte mit Schnee und Eis bedeckt vorgefunden. Abbildung 10 zeigt beispielhaft drei Fotos der Sichtprüfung der Gussroste von Anlage 1.

Abbildung 10: Sichtprüfung Gussrost Anlage 1 (v.l.n.r. November 2014, Januar 2015, Juli 2015)

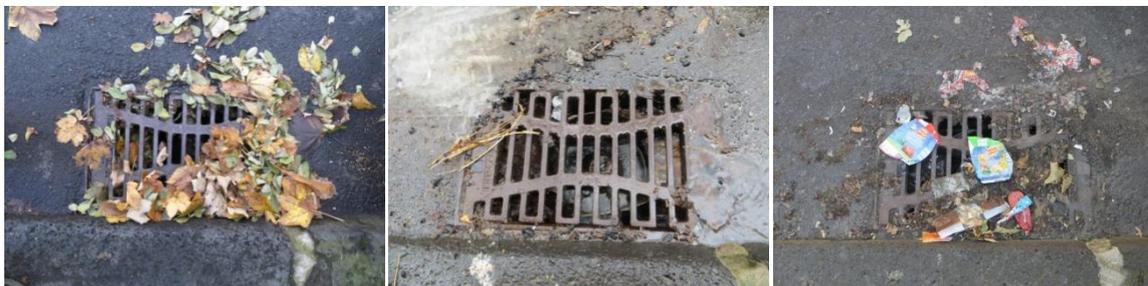
Das Gussrost von Anlage 2 auf der gegenüberliegenden Straßenseite war weniger oft durch Laub bedeckt. Oftmals wies der Einlauf starke Verschmutzungen durch Erde und Verpackungsmaterial auf, wie das rechte Foto in Abbildung 11 von Juni 2015 veranschaulicht.

Abbildung 11: Sichtprüfung Gussrost Anlage 2 (v.l.n.r. November 2014, Januar 2015, Juni 2015)

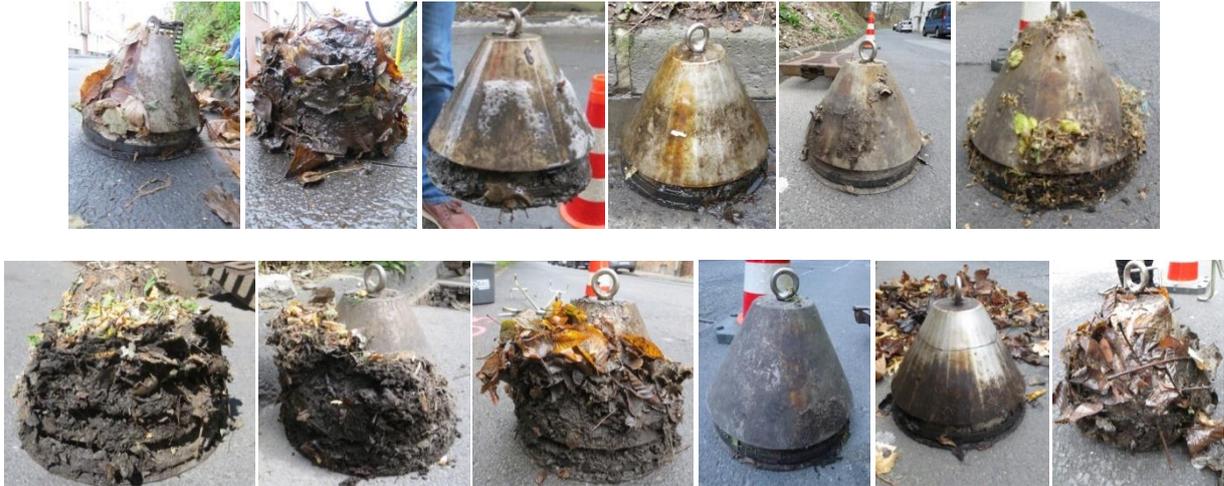
Nach Öffnung des Gussrostes wurde der Verteilerkegel aus der Anlage entnommen und einer Sichtprüfung unterzogen. Der Verteilerkegel leitet das Niederschlagswasser zum Nassschlammfang. Im Verteilerkegel ist ein Notüberlauf zur Ableitung des Regenwassers bei Starkregenereignissen integriert. Die Verteilerkegel von Anlage 1 und Anlage 2 wiesen während der einjährigen Untersuchungen eine leichte bis starke Belegung von Laub, Schlamm oder Eis auf. Durch die direkte Lage an der Böschung an der Alexanderstraße war der Kegel von Anlage 1 durch die umliegende Vegetation stärker mit Laub belastet. Im Dezember 2014 war der Verteilerkegel von Anlage 1 stark mit Laub bedeckt. Im Juni und Juli 2015 hatte der Kegel starke Ablagerungen von Erde und Schlamm. Der Verteilerkegel von Anlage 2 war durch die Lage auf der gegenüberliegenden Straßenseite von der angrenzenden Vegetation weniger betroffen. Er wies im Zuge der Betriebsuntersuchungen wenig Befall durch Laub auf. Im Januar 2015 war der Kegel mit Schnee bedeckt. Ansonsten waren nur geringe Schlammablagerungen auf dem Kegel

zu verzeichnen. Vereinzelt wurden Grobstoffe, wie z.B. Verpackungsmaterial, im Schlammraum festgestellt, die an dem Verteilerkegel vorbei eingetragen wurden.

Abbildung 12: Sichtprüfung Verteilerkegel Anlage 1 November 2014 bis Dezember 2015

Im Zuge der Reinigung der Nass-Schlammfänge wurden die Verteilerkegel mit einem Hochdruckreiniger gesäubert.

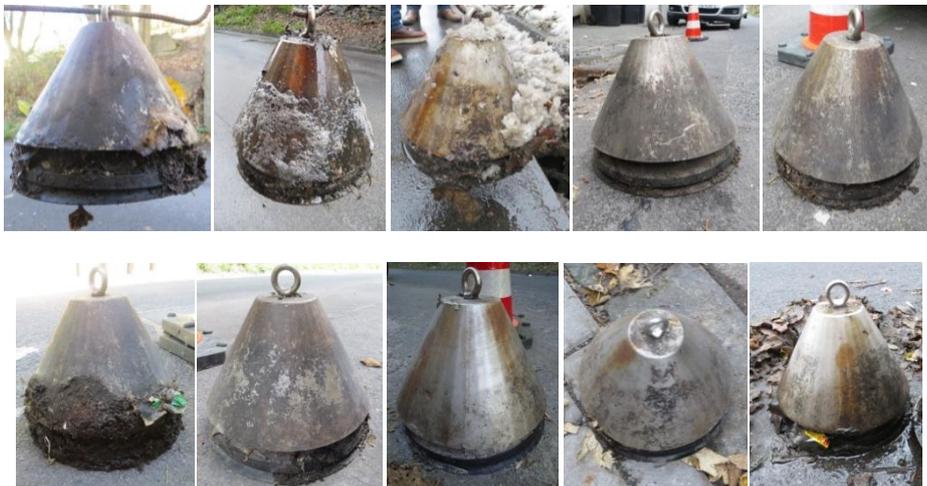
Abbildung 13: Sichtprüfung Verteilerkegel Anlage 2 November 2014 bis Dezember 2015

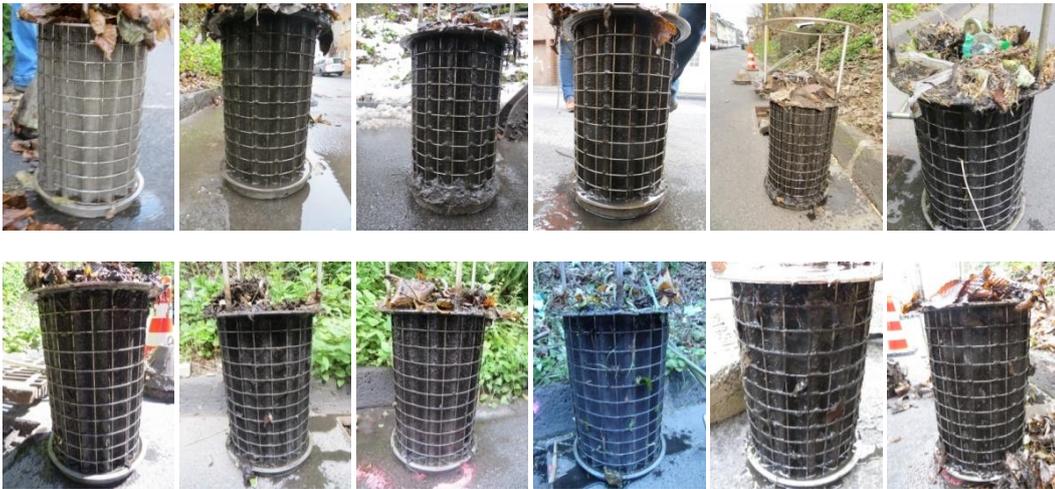
Nach Entnahme des Verteilerkegels wurde die Filterpatrone entnommen und begutachtet. Die Filterpatronen von Anlage 1 und 2 wiesen über den Untersuchungszeitraum hinweg eine leichte bis starke Belegung mit Schlamm auf. Die Filterpatronen beider Anlagen waren überwiegend frei von Grobstoffen. Vereinzelt wurden Blätter oder Verpackungsmaterialien aufgefunden, die an den Filter anhafteten.

Abbildung 14: Sichtprüfung Filterpatrone Anlage 1 November 2014 bis Dezember 2015

Bei den durchgeführten Reinigungen durch die Technischen Betriebe Remscheid wurden die Filterpatronen mit einem Hochdruckreiniger gereinigt. Während der einjährigen Betriebsuntersuchungen wurde das Filtersubstrat in den Patronen nach der hydraulischen Leistungsprüfung im ungereinigten Zustand durch das IKT am 29. November 2015 ausgetauscht. Im Anschluss wurde die hydraulische Leistungsprüfung nochmals mit dem neuen Filtersubstrat durchgeführt. Nach 11 Monaten Betrieb wies das Filtersubstrat eine schwarze Farbe auf und war stark mit Schlamm belastet.

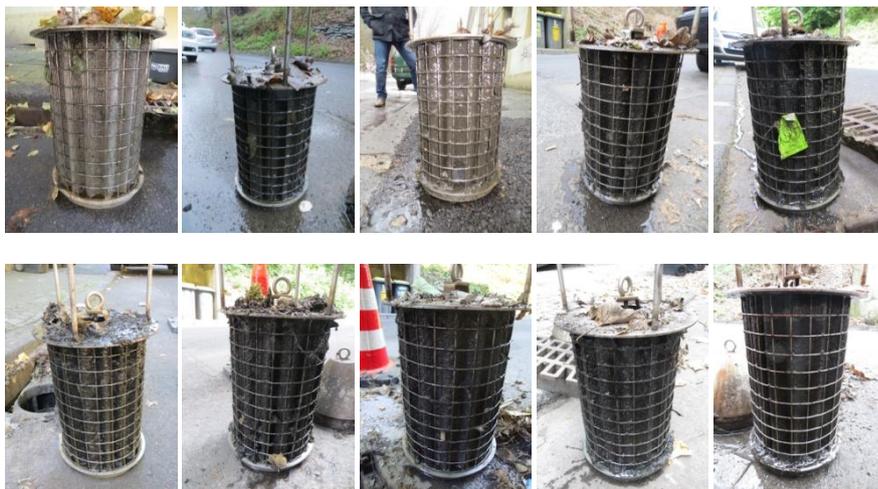
Abbildung 15: Sichtprüfung Filterpatrone Anlage 2 November 2014 bis Dezember 2015

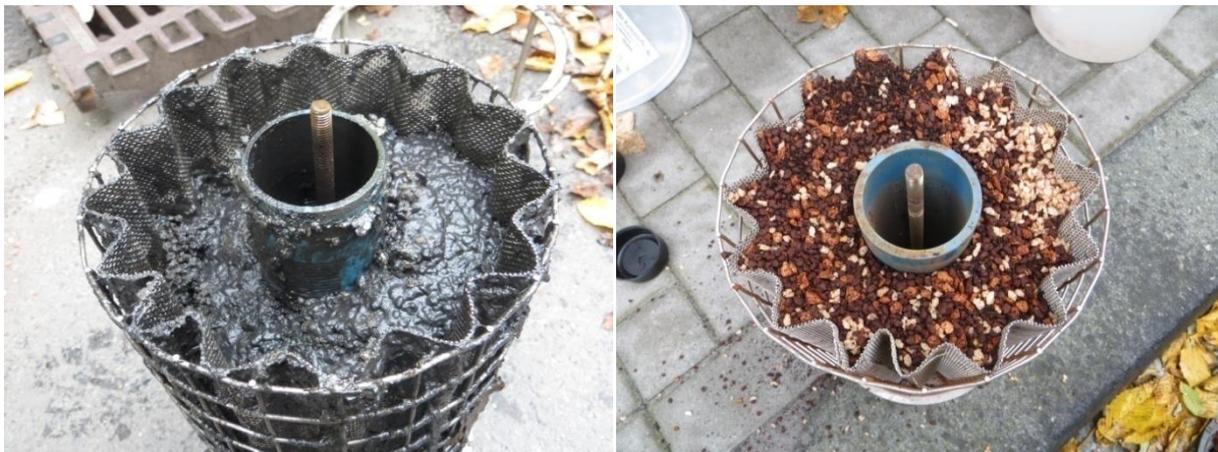
Abbildung 16: Filtersubstrat Anlage 1 (29.11.2015, links vor dem Austausch nach 11 Monaten Betrieb, rechts nach dem Austausch)

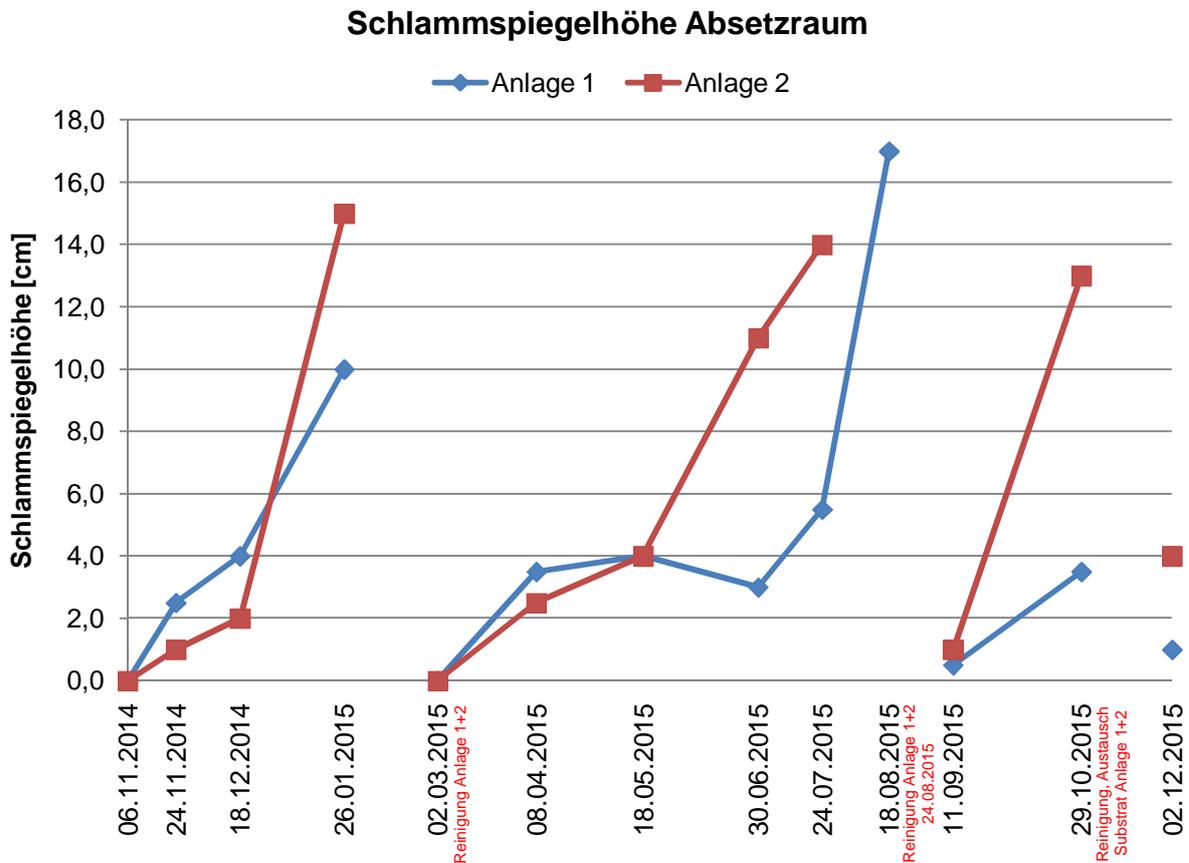
Neben der Sichtprüfung des Verteilerkegels und der Filterpatrone wurde außerdem die Schlammspiegelhöhe im Absetzraum des Nass-Schlammfangs gemessen. Das Ergebnis der Messung ist in Abbildung 17 aufgezeigt. Das Diagramm zeigt bei beiden Anlagen einen kontinuierlichen Anstieg des Schlammspiegels. Auffällig ist, dass Anlage 2 meist stärker belastet ist als Anlage 1, was auf die größere Einzugsgebietsfläche bei Anlage 2 zurückzuführen ist. Bei Anlage 2 betrug die maximal messbare Schlammspiegelhöhe am 26. Januar 2015 ca. 15 cm. Da die Anlage zu diesem Zeitpunkt stark durch Laub belastet war, wurde für die nächste Betriebsprüfung eine Reinigung veranlasst. Die Reinigung erfolgte am 2. März 2015. Vor der Reinigung wurde keine Schlammspiegelmessung durchgeführt. Bei Anlage 1 wurde am 18. August 2015 ein maximaler Schlammspiegel von ca. 17 cm gemessen. Zur dieser Zeit wurden in der Alexanderstraße Bauarbeiten zur Gehwegserneuerung durchgeführt. Hier konnte bei Anlage 2 keine Messung erfolgen, da die Anlage bis zur Oberkante mit Erde zugesetzt war. Nach der Durchführung der hydraulischen Leistungsprüfung durch das IKT an Anlage 1 und vor der Reinigung der Anlage wurde eine Schlammspiegelhöhe von ca. 3 bis 4 cm gemessen. Bei der Abschlussuntersuchung am 2. Dezember 2015 betrug die Schlammspiegelhöhe bei Anlage 1 ca. 1 cm und bei Anlage 2 ca. 4 cm.

Abbildung 17: Schlammspiegelhöhe Absetzraum Anlage 1 und 2 November 2014 bis Dezember 2015

Die Reinigung der Absetzräume erfolgt durch das Absaugen des Schlammes mittels eines Saug-Spülwagens. Anlage 1 und 2 wurden im Laufe der Betriebsuntersuchungen drei Mal durch die Technischen Betriebe Remscheid gereinigt. Die Reinigung am 24. August 2015 erfolgte aufgrund der Baustellenarbeiten in der Alexanderstraße. Am 29. Oktober 2015 wurde bei beiden Anlagen das Filtersubstrat ausgetauscht.

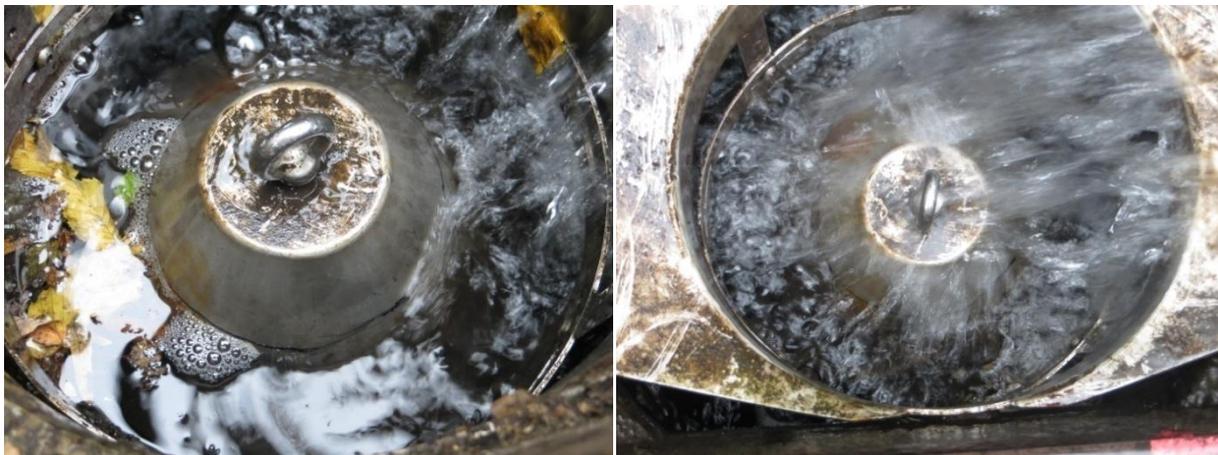
Anlage 1 wurde zunächst mit einem Zufluss von 0,4 l/s beschickt, bis sich ein gleichmäßiger Wasserstand einstellte. Anschließend wurde der Zufluss erhöht und angepasst, bis sich der Wasserstand an der Markierung des Verteilerkegels einstellte und somit die hydraulische Leistungsfähigkeit erreicht war. Im ungereinigten Zustand wurde die hydraulische Leistungsfähigkeit von Anlage 1 mit 0,5 l/s ermittelt. Dies entspricht bei einer angeschlossenen Fläche von 120 m² einer rechnerischen Regenintensität von 41,7 l/(s·ha). Nach der betrieblichen Reinigung und dem Austausch der Filtersubstratpatrone wurde die Prüfung wiederholt. Im gereinigten Zustand erreichte das System eine hydraulische Leistungsfähigkeit von 1,4 l/s, was einer rechnerischen Regenintensität von 116,7 l/(s·ha) entspricht. In Abbildung 20 sind

die Situationen von Anlage 1 bei Erreichen der hydraulischen Leistungsfähigkeit vor und nach der betrieblichen Reinigung dargestellt.

Abbildung 20: Hydraulische Leistungsprüfung Anlage 1, Links: Vor der Reinigung, Rechts: Nach Reinigung und Austausch des Filtersubstrates (29.10.2015)

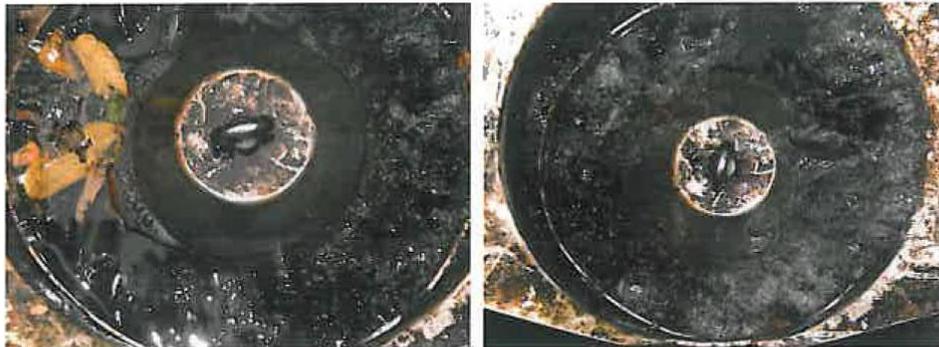
Im Ergebnis betrug die hydraulische Leistungsfähigkeit des Innolet-G im ungereinigten Zustand 0,5 l/s. Nach der betrieblichen Reinigung, bei der eine neue Patrone

eingesetzt wurde, betrug die hydraulische Leistungsfähigkeit 1,4 l/s. Die Situationen beim Erreichen der hydraulischen Leistungsfähigkeiten sind in Abb. 2 (ungereinigter Zustand) und Abb.3 (neue Patrone eingesetzt) dargestellt.

Abb. 2: Überstausituation bei 0,5 l/s im ungereinigten Zustand

Abb. 3: Überstausituation bei 1,4 l/s im gereinigten Zustand mit neuer Filterpatrone
