# **Anlage 1**

## **Fotodokumentation**

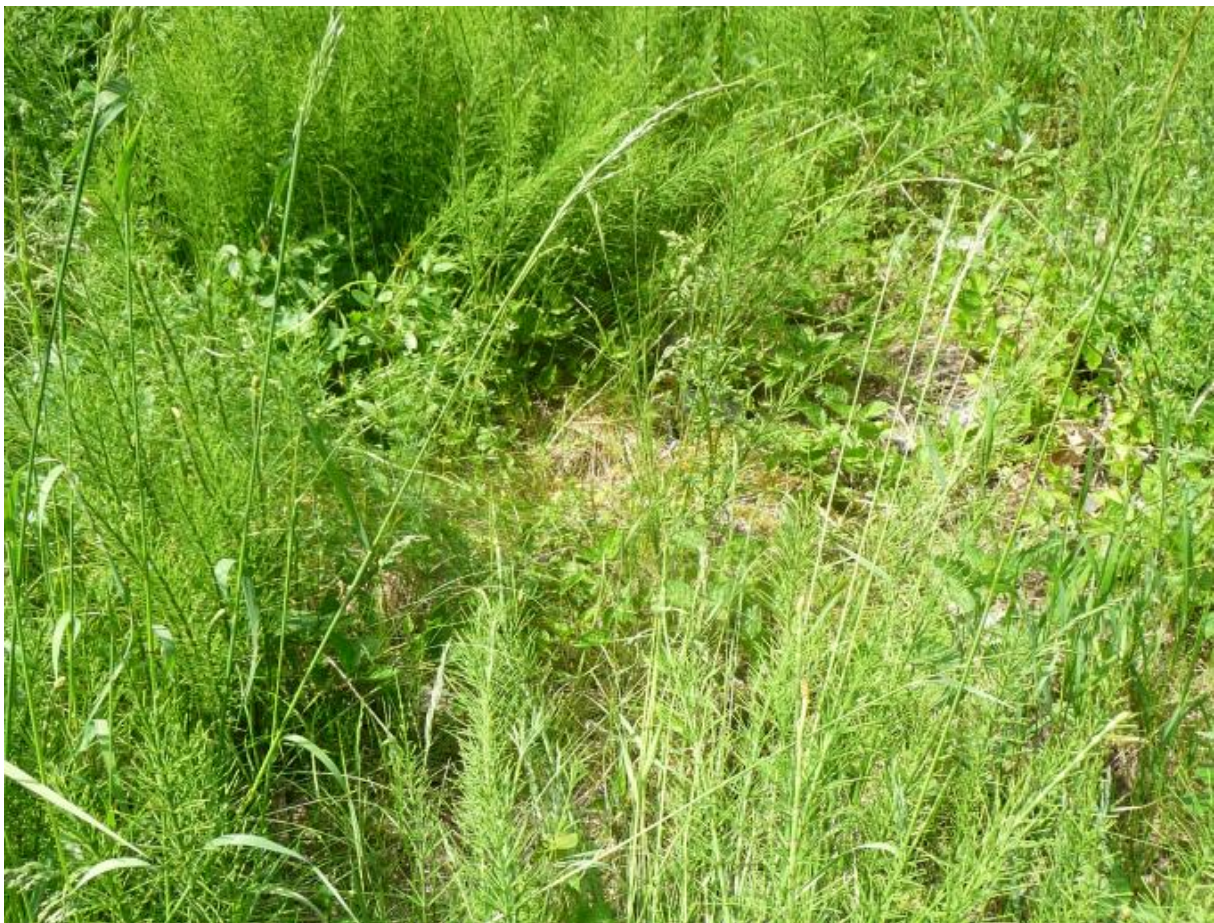
**Bild 16:** Standort: luftseitiger Böschungsfuß, überwucherte Sickermulde (2022)
