# Die archäologischen Untersuchungen in der Deggendorfer Stadtpfarrkirche Mariä Himmelfahrt Eine Neubewertung

Mit 4 Abbildungen, Tafel 34–40 und Beilage 1–3

Von Karl Schmotz, Deggendorf

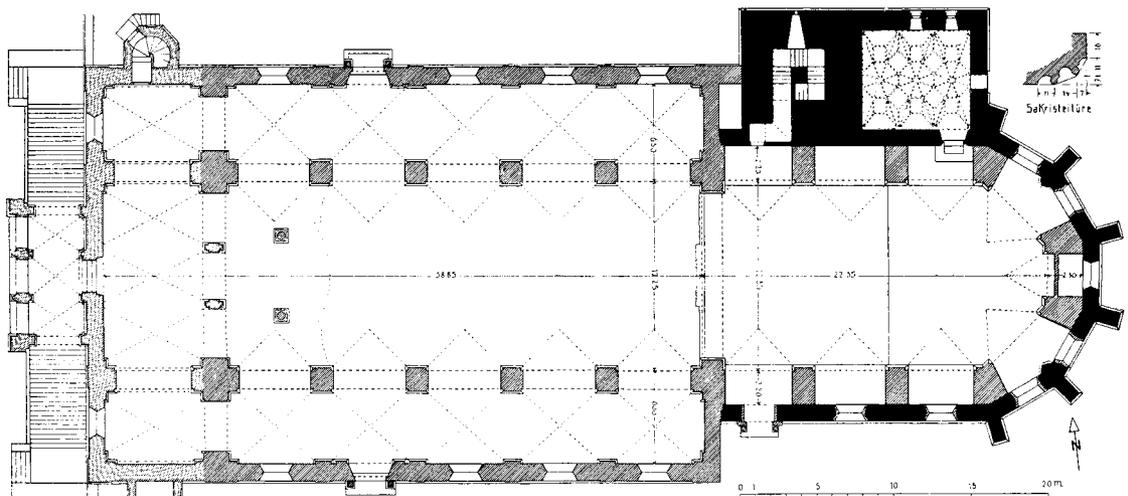
1a

Abb. 1. Deggendorf, Stadtpfarrkirche Mariä Himmelfahrt. a Grundriss mit Baualters-Angaben. Schwarz: spätgotisch; schraffiert: barock; unterbrochene Linien und Treppe im Westen: Neorenaissance; b-c ursprüngliche Befunddarstellung und Rekonstruktion der Bauphasen. M. 1:500.

Zwischen 1601 und 1619 sollen wegen größerer Baumängel keine Gottesdienste gefeiert worden sein<sup>29</sup>. Die tiefgreifende Umgestaltung, verbunden mit dem vollständigen Neubau des Schiffs in den Jahren 1656/57 führte zum barocken Erscheinungsbild<sup>30</sup>. Heute zeigt sich die Kirche als dreischiffige Anlage mit einem Westjoch sowie einer Vorhalle mit Loggia und Treppenaufgängen aus der Zeit von 1885/89 (*Abb. 1,1*).

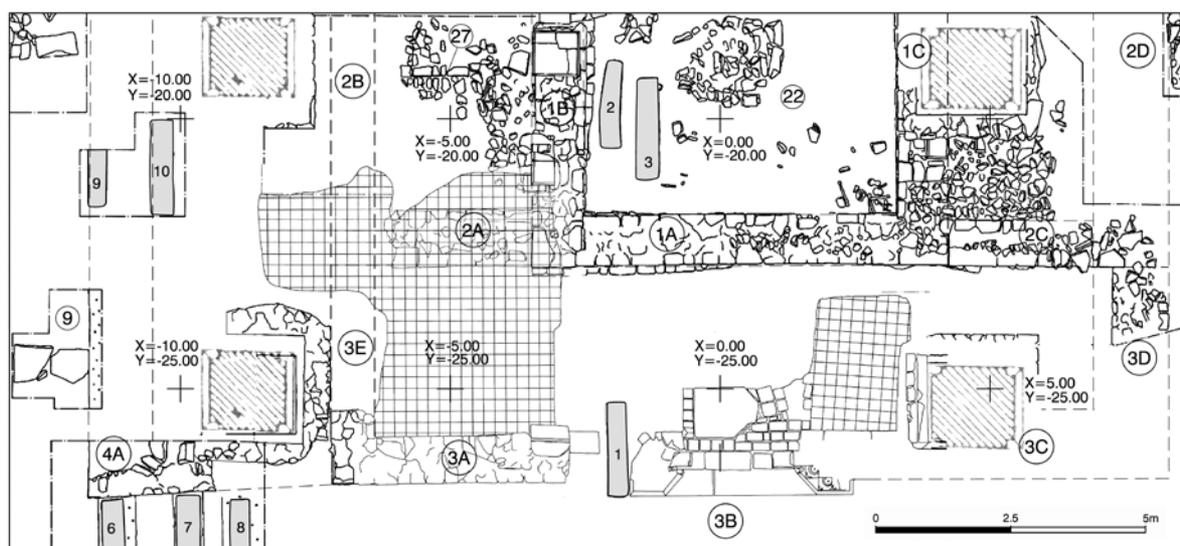
Abb. 2. Deggendorf, Stadtpfarrkirche Mariä Himmelfahrt. Fundamente im westlichen Bereich des Langhauses mit teilweise darüber verlaufendem vorbarockem Mörtelbett mit Abdrücken quadratischer Ziegelplatten.

Entscheidend für die Beantwortung der Frage nach Erhalt oder Abbruch der Westwand von Bauphase II ist die Tatsache, dass das Mörtelbett über Fundament 2A, also der Westwand des Seitenschiffes von Bauphase II, hinweg zieht, außerdem noch den nördlichsten Bereich von Fundament 1A/1B überdeckt. Allerdings beschert uns dieser Befund ein neues Problem, nämlich das Fehlen eines Pfeilerstandorts, der für die Überbrückung einer Strecke von etwa 6 m zwischen dem letzten gesicherten Pfeilerstandort der nördlichen Arkade und der Westwand erforderlich wäre. Ob hier die etwa 1,30 m westlich des letzten gesicherten Pfeilerstandortes auf dem Fundament 1B liegende und in keiner der erschlossenen Bauphasen „verwendbare“ halbe Granitbasis eine Rolle spielen kann, bleibt ungeklärt. Auffallend ist aber die Tatsache, dass das Mörtelbett diese Granitbasis ausspart.

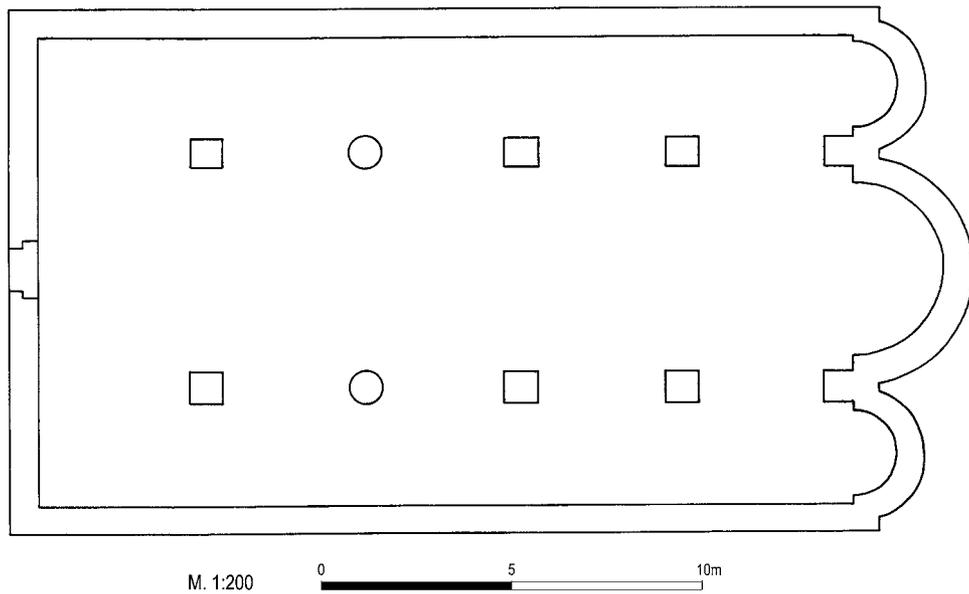
Abb. 3. Petersberg, Gde. Erdweg, Lkr. Dachau. Grundriss der Basilika.

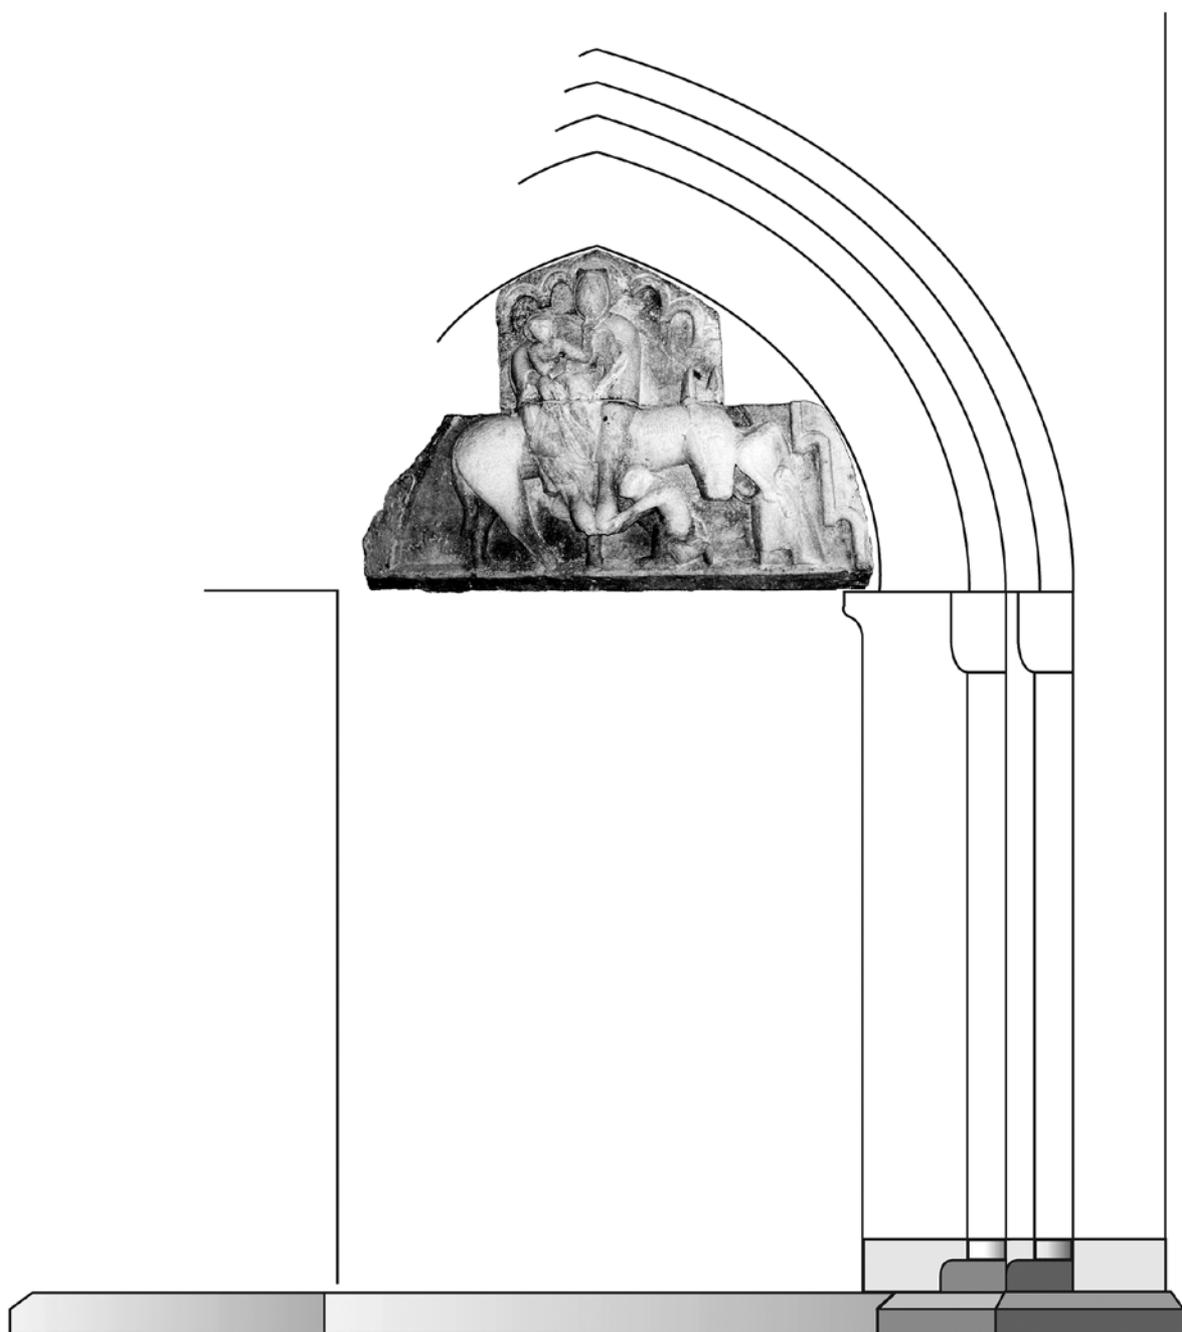
Abb. 4. Deggendorf, Stadtpfarrkirche Mariä Himmelfahrt. Rekonstruktionsversuch des Westportals.

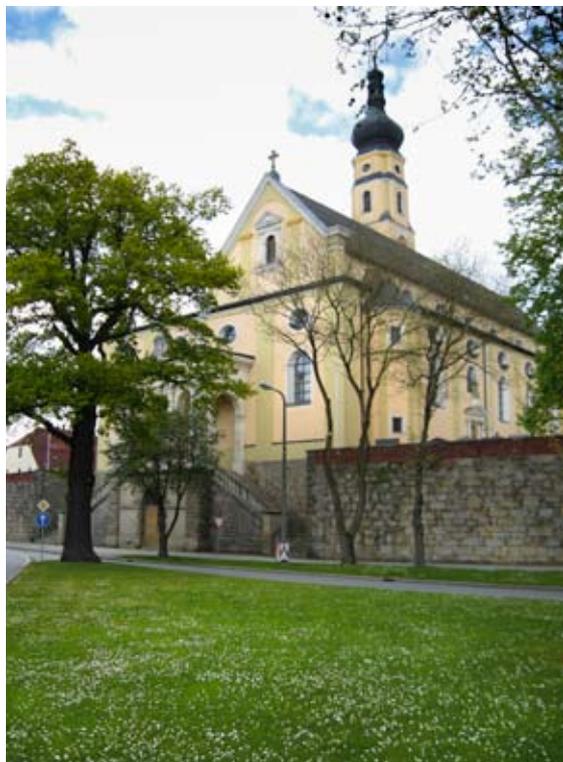
Deggendorf. 1 Stadtpfarrkirche Mariä Himmelfahrt mit Stützmauer; 2 Ausschnitt des Epitaphs für die Familie von Hanns Simmerl von 1565; 3 Gemälde von Hans Donauer im Antiquarium der Münchner Residenz, um 1590.

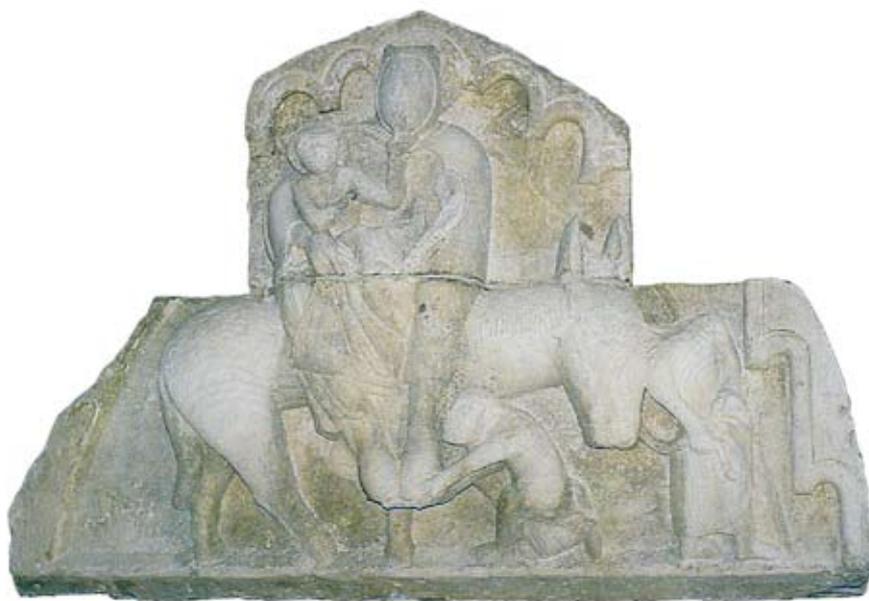
Deggendorf, Stadtpfarrkirche Mariä Himmelfahrt. 1 Spätromanisches Tympanon;  
2 Ausschnitt aus der Zeichnung Wenzel Hollars von 1636.

Was die Zeitstellung der romanischen Bauphasen angeht, gibt es gegenüber den ursprünglichen Annahmen mangels Schriftquellen oder klar zuzuordnender Funde keine entscheidenden neuen Erkenntnisse. Der älteste Saalbau wird mit den Anfängen der Niedermünsterischen Propstei in Verbindung zu bringen sein, die zwischen 973 und 1002 in den Besitz von Deggendorf gelangte, und kann also noch dem ausgehenden 10. Jahrhundert angehören. Dies aber nur unter der Voraussetzung, dass ein hölzerner Vorläufer auszuschließen ist. Hinsichtlich des Ausbaues zu einer dreischiffigen Basilika, der nur unter den Vorzeichen eines Bevölkerungswachstums oder eines gesteigerten Repräsentationsbedürfnisses zu sehen ist, kann eigentlich nur das 12. Jahrhundert in Frage kommen, allerdings ohne nähere Eingrenzung innerhalb dieser doch recht langen Zeitspanne. Lediglich für die jüngste romanische Bauphase bietet das Tympanon aus dem zweiten Viertel des 13. Jahrhunderts einen verlässlichen Hinweis.

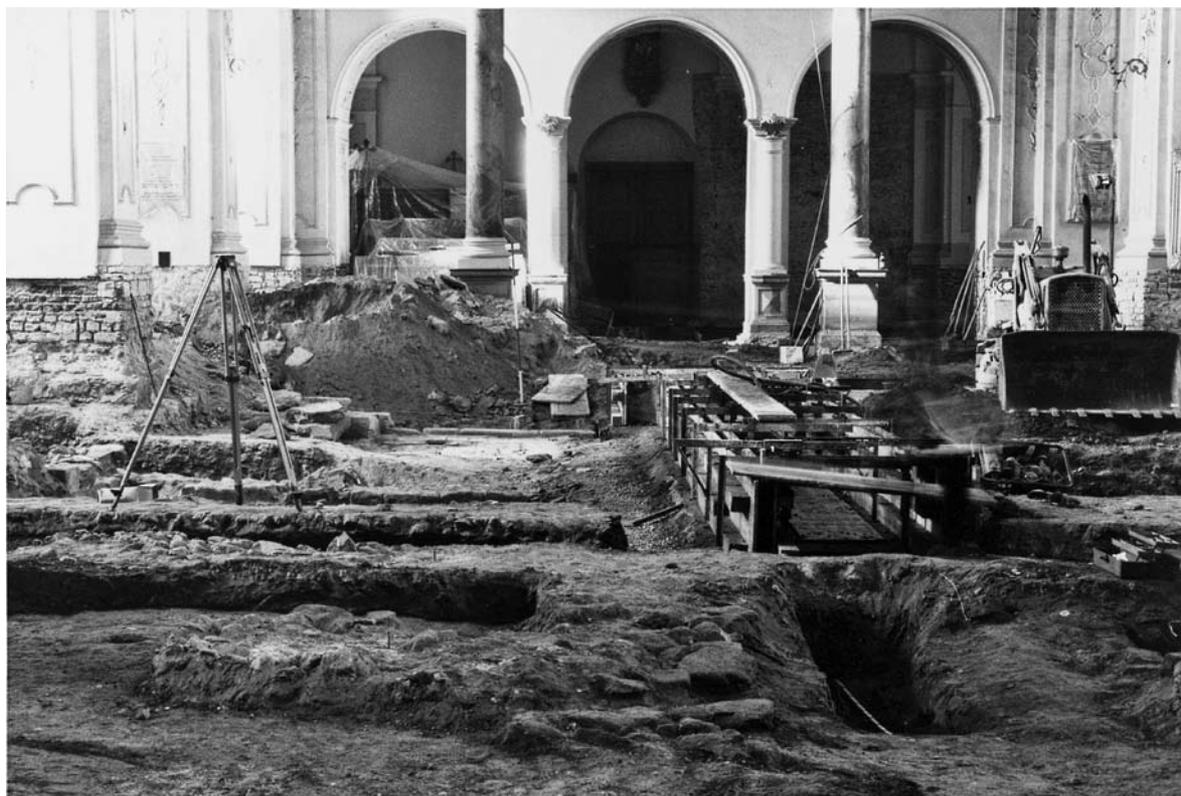
Deggendorf, Stadtpfarrkirche Mariä Himmelfahrt. 1 Ansicht der Pfarrkirche von Nordosten; 2 Planierraupe im Südportal; 3 Grabungssituation im Inneren der Kirche, Blick nach Westen.

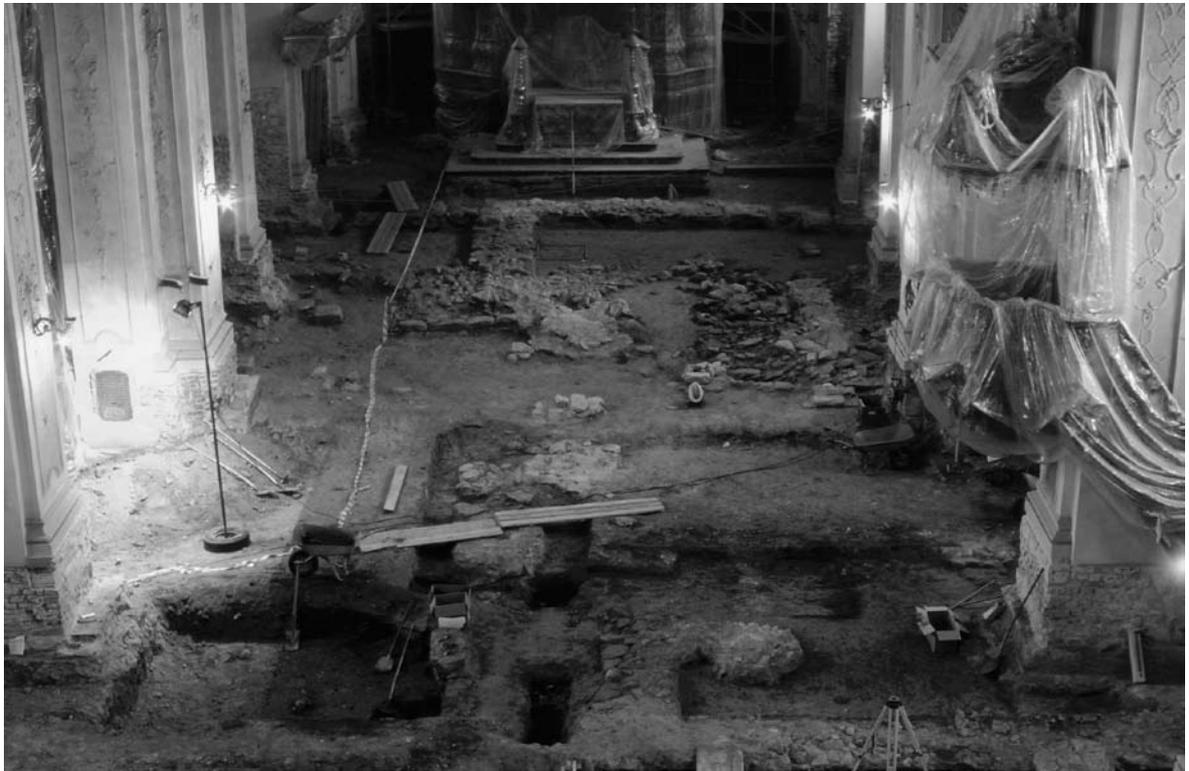
Deggendorf, Stadtpfarrkirche Mariä Himmelfahrt. 1 Rundpfeilerbasen in Profil 1 (vorne in Befund 1C, hinten in Befund 1B); 2 Portalbasis (Bauphase III); 3 Basen am südlichen Portalgewände.

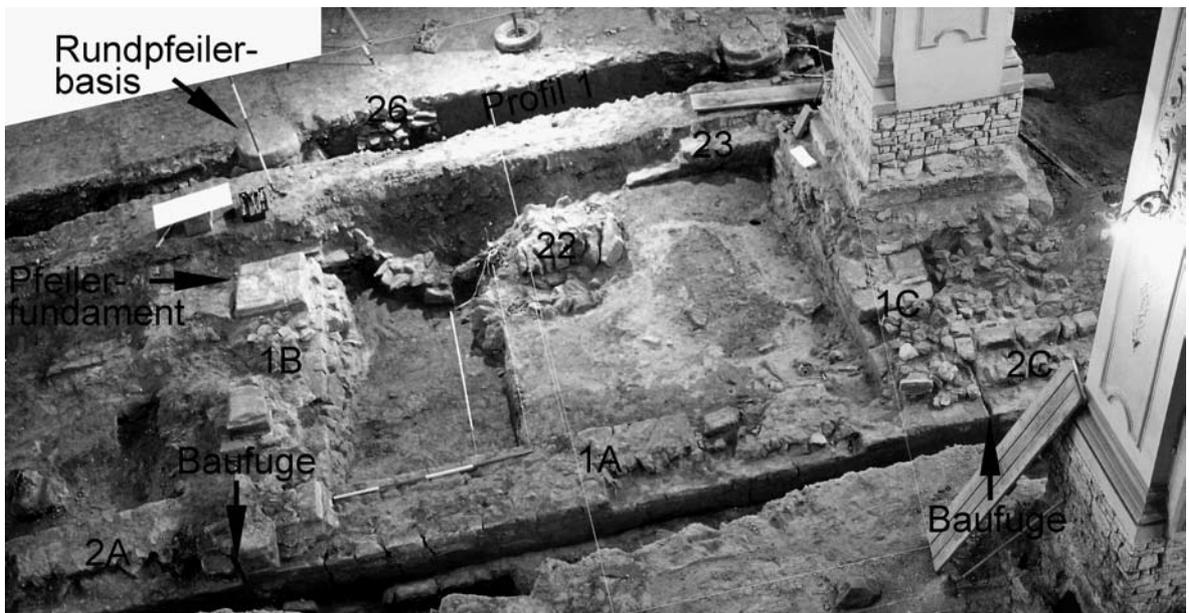
Deggendorf, Stadtpfarrkirche Mariä Himmelfahrt. 1 Grabungssituation im Inneren der Kirche, Blick nach Osten; 2 Befundsituation im westlichen Bereich der Bauphasen I und II, Blick gegen Osten.

Beginnen wir mit dem einfacheren Teil, nämlich dem Schiff. Aufgrund der glücklicherweise erhaltenen Baufugen an der Westwand des „Urbaues“ (*Taf. 38,2*) besteht kein Zweifel, dass die Seitenschiffe angefügt wurden, von denen aber nur Fundamentreste und geringfügig aufgehendes Sichtmauerwerk in der Nord-Süd verlaufenden Westwand (Befunde 1A, 2A und 2C) erhalten blieben. Die Längswände wurden aufgrund des erhaltenen Mauerwerks 2A von 1 m Breite mit derselben Abmessung dargestellt, denn wegen des vollständigen Ausbruchs bis auf die Fundamentsohlen gibt es hier keinerlei direkte Anhaltspunkte für aufgehendes Mauerwerk.

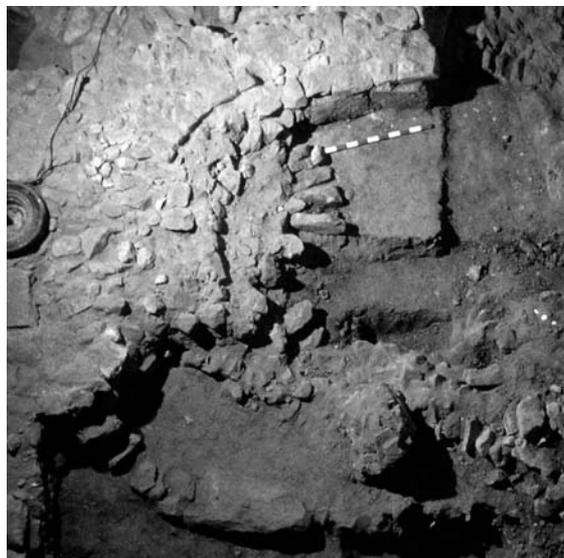
Deggendorf, Stadtpfarrkirche Mariä Himmelfahrt. 1 Spätgotisches Epitaph östlich der Schwelle des Portals; 2 Nördliche, als unvollendet betrachtete Nebenapsis; 3 Gräberbereich unter der Kanzel mit Spätlatène-Befunden (umrandet).

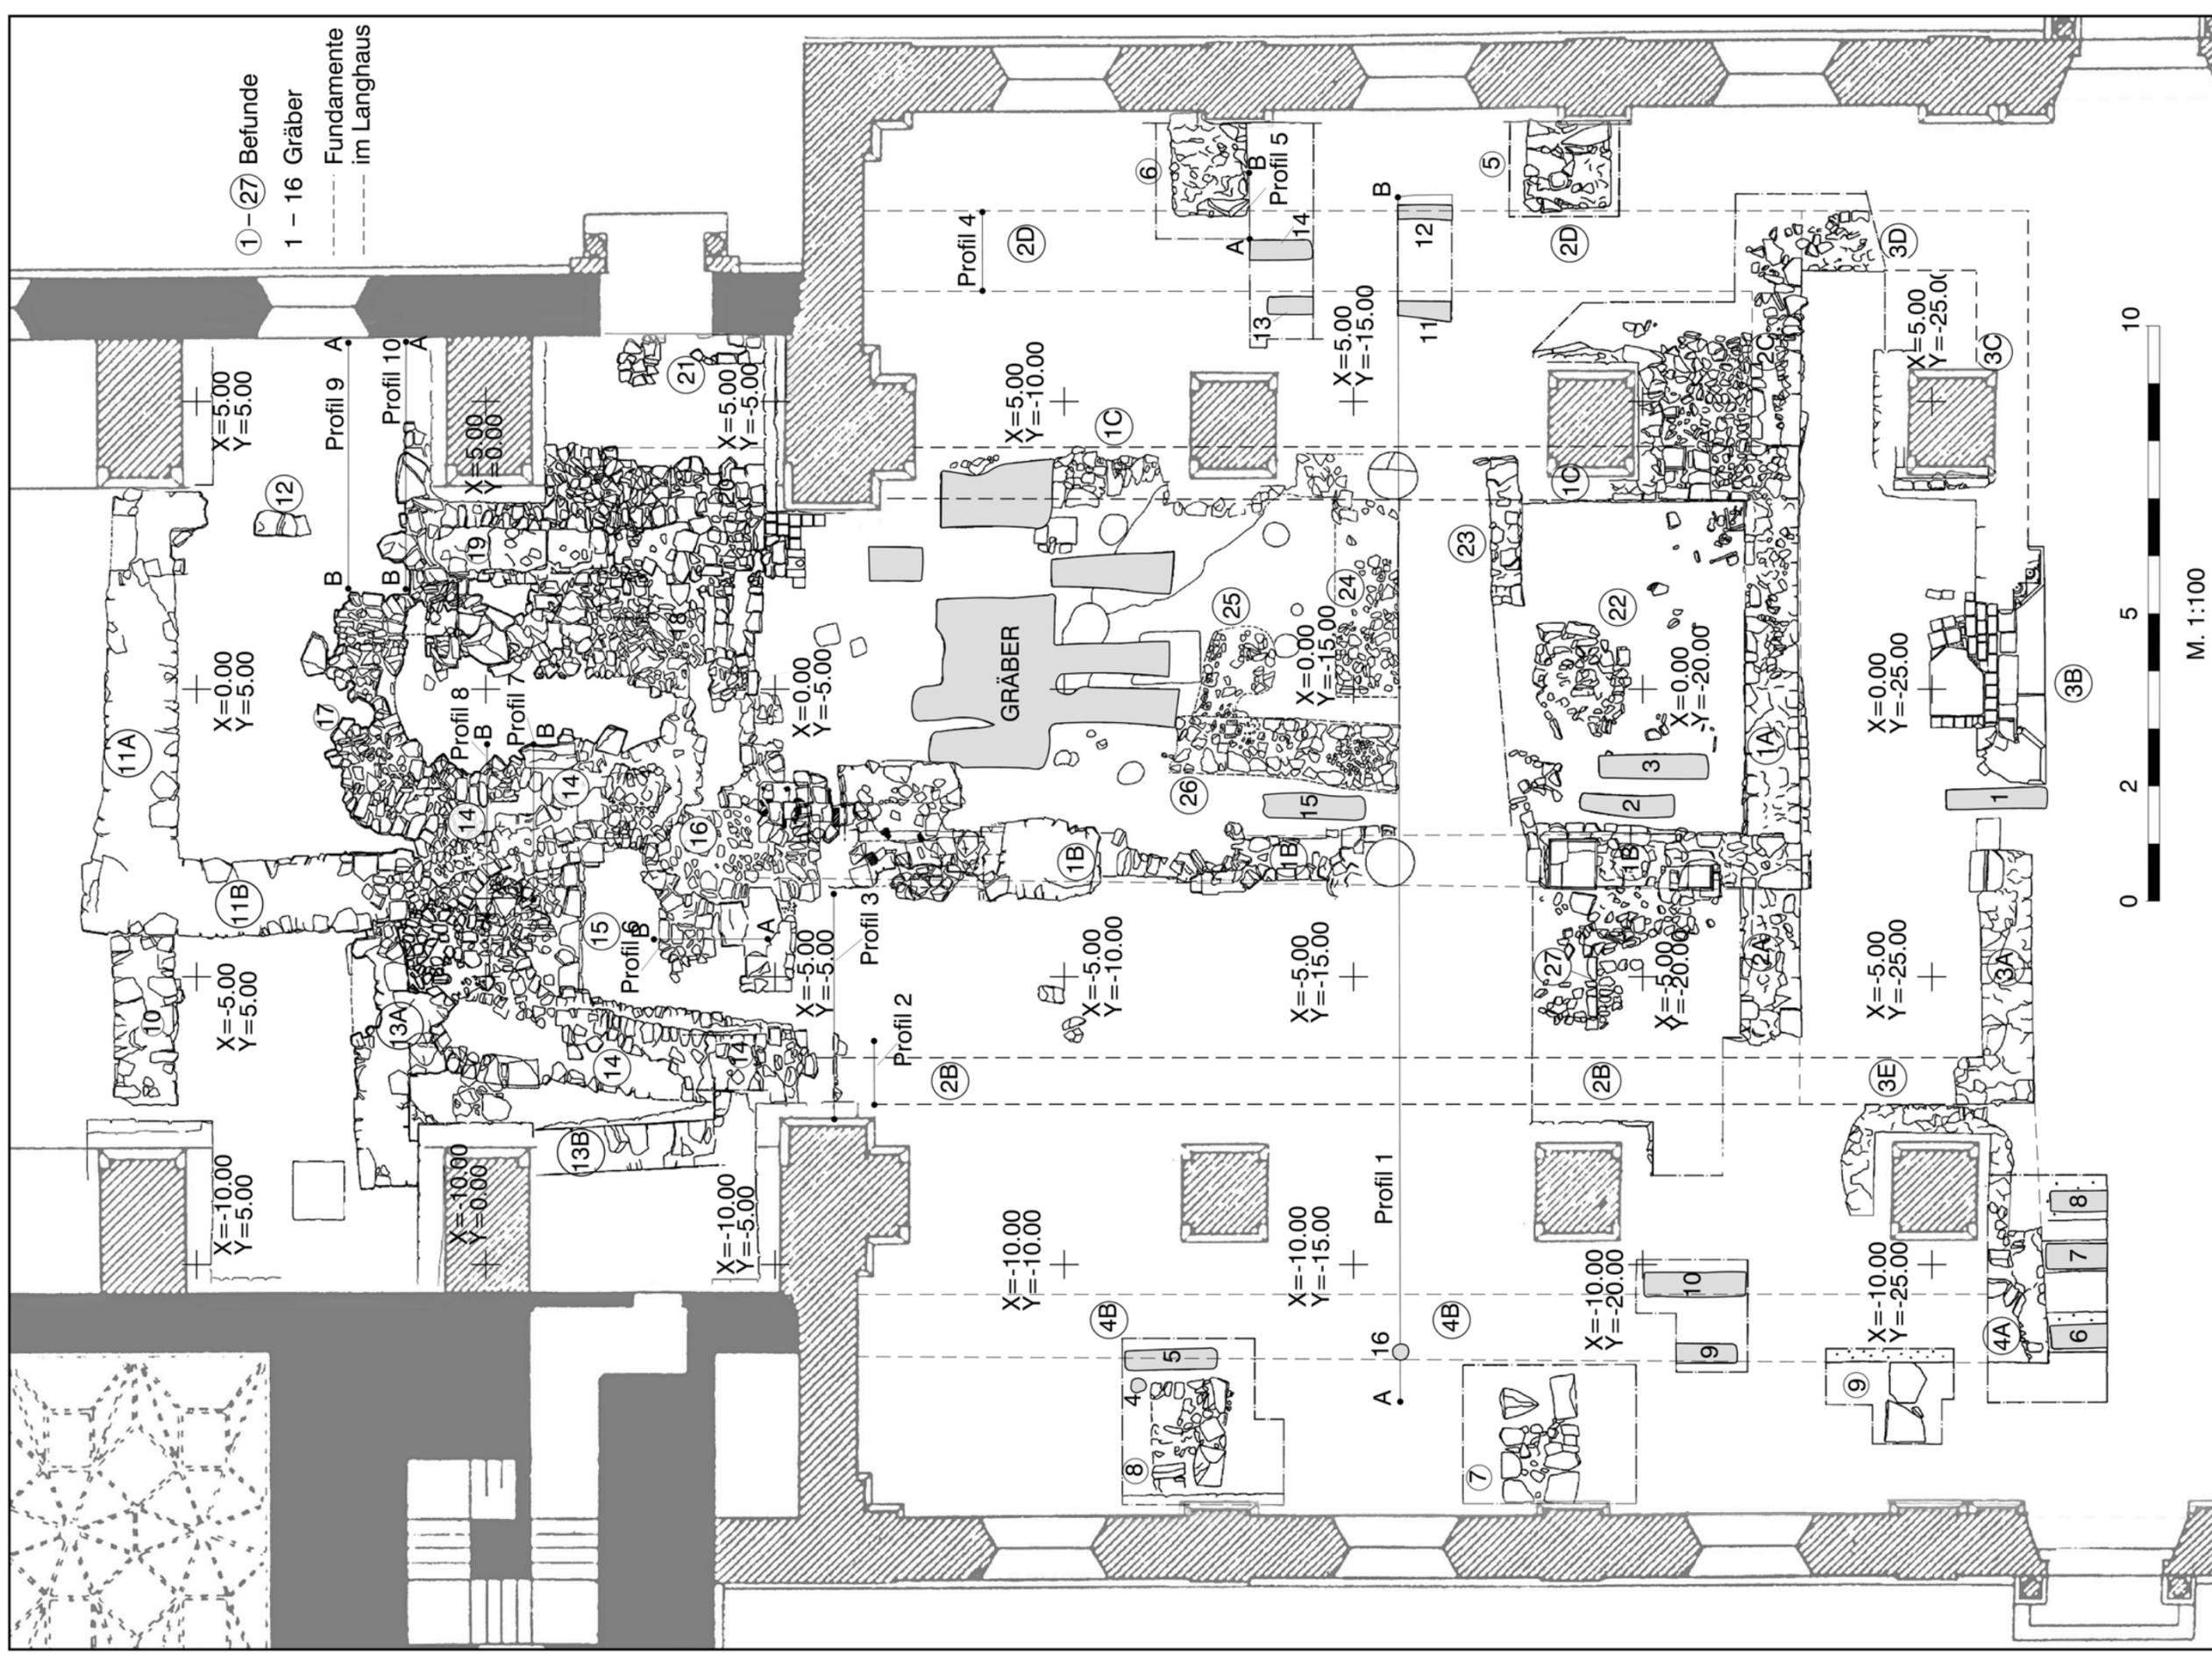
Beilage 1: Degendorf, Stadtpfarrkirche Mariä Himmelfahrt. Gesamtbefund.

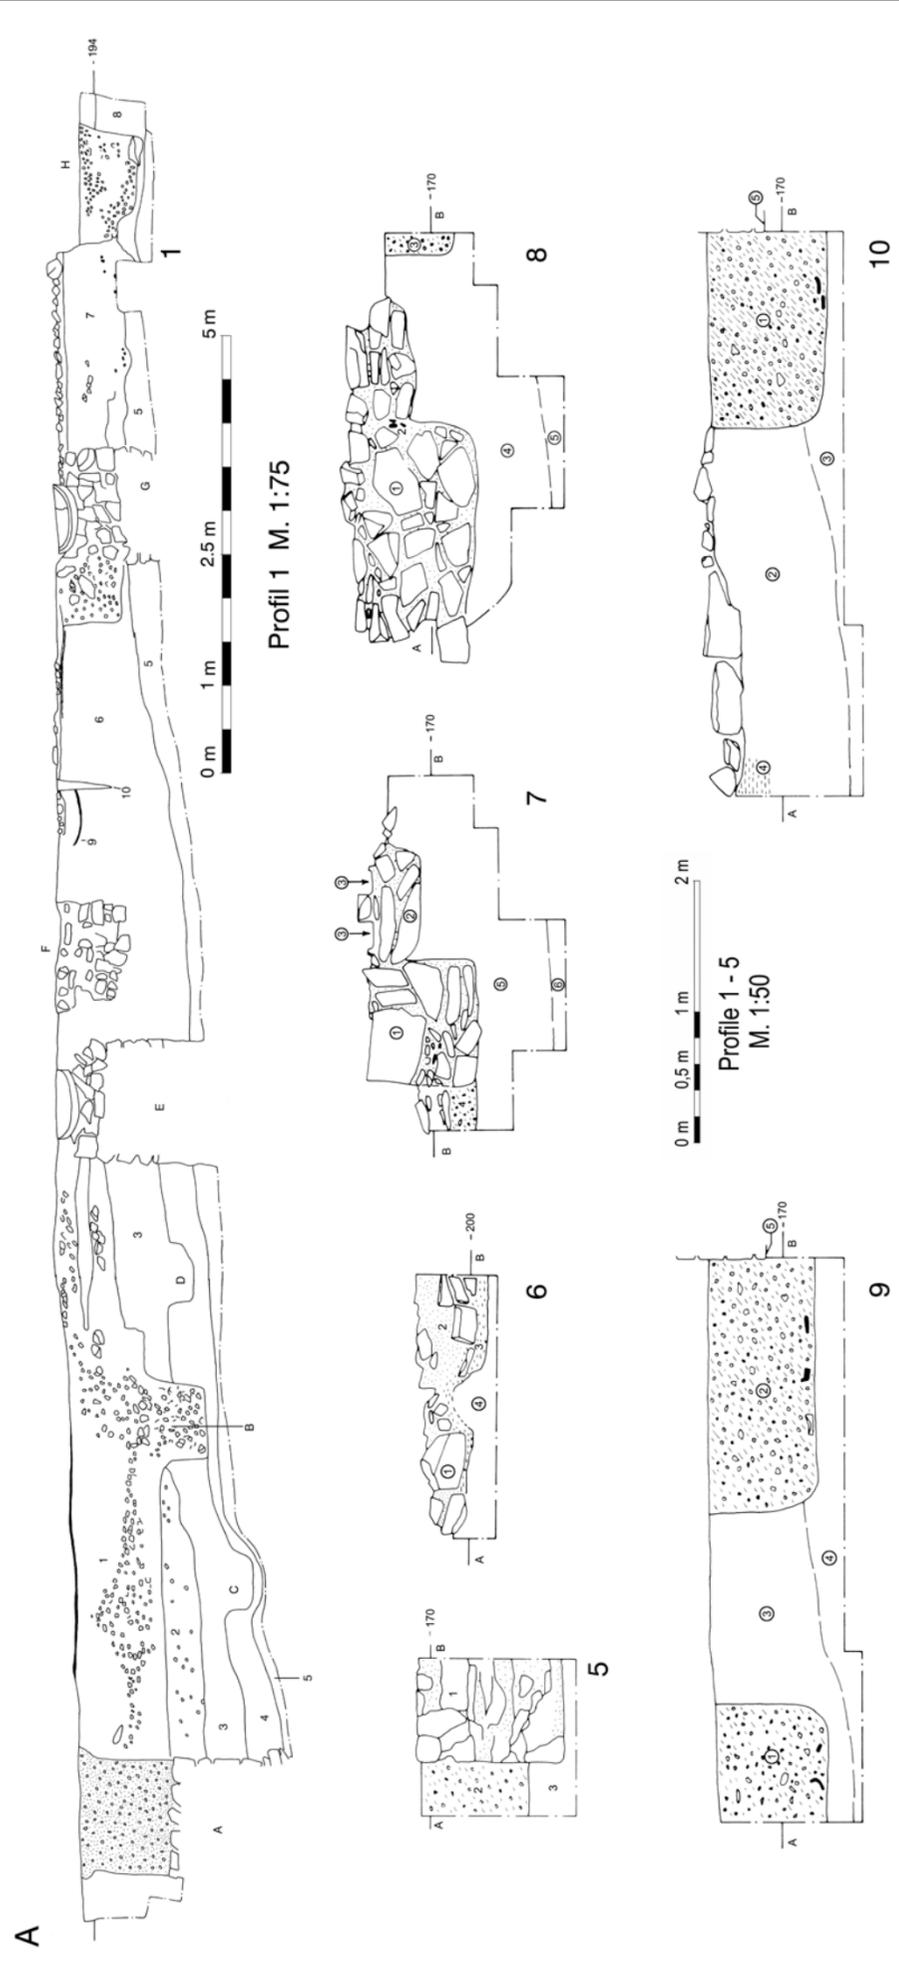
B Rekonstruktion Schmotz 1983

Die Befundlage um den rechteckigen Hauptchor bringt also nur schwer oder überhaupt nicht lösbare Probleme mit sich. In der Grundrissrekonstruktion (*Beil. 2; 3B, IIIb*) wurden deshalb die Südseite des Hauptchores und der Ostabschluss des südlichen Nebenschiffes mit unterbrochenen Linien dargestellt. Die dort fehlenden Fundamente können eine unvollendete Baumaßnahme andeuten, zu beweisen ist dies aber nicht.
