Vom Hochmittelalter ins 20. Jahrhundert

Die Baugeschichte der Filialkirche St. Nikolaus in Lailling,
Gemeinde Otzing

Karl Schmotz

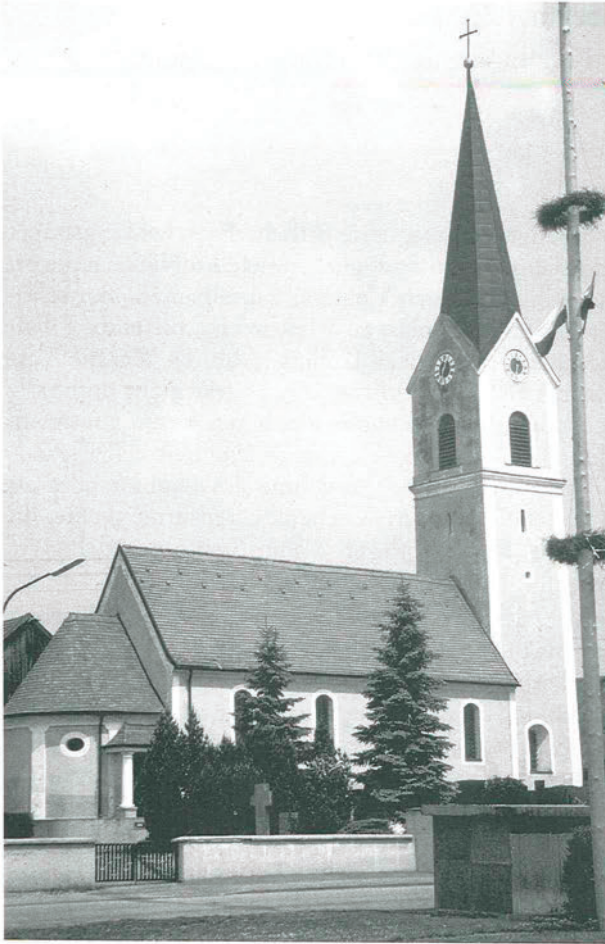
Abb. 1: Lailling – St. Nikolaus. Ansicht von Südwesten (21. 5. 1989).

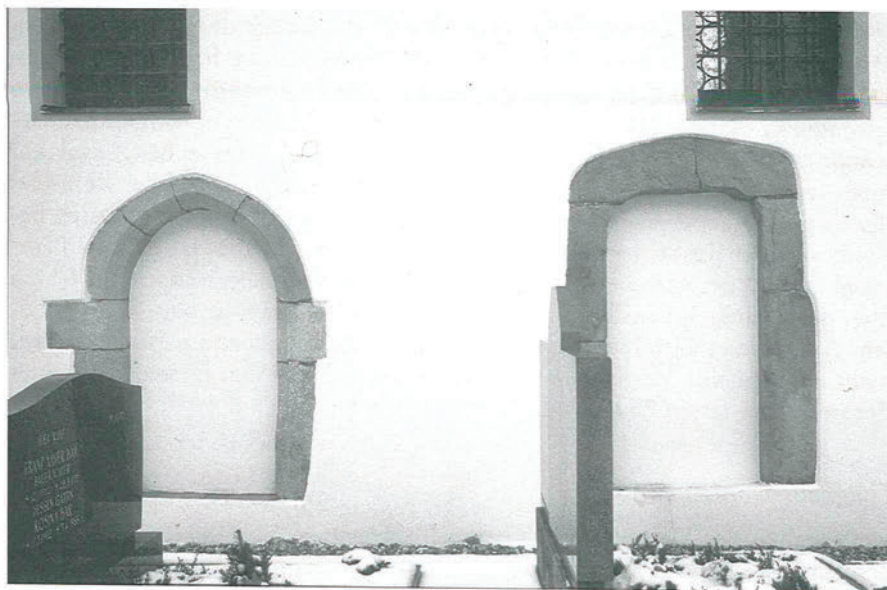
Abb. 6: Lailling – St. Nikolaus. Vermauerte mittelalterliche Eingänge an der Südseite (12. 1. 1995).

Etwa in der Mitte der Südwand befinden sich zwei vermauerte Türöffnungen (Abb. 3, E u. F; 6). Während die westliche, spitzbogige, bereits 1908⁹ freige-

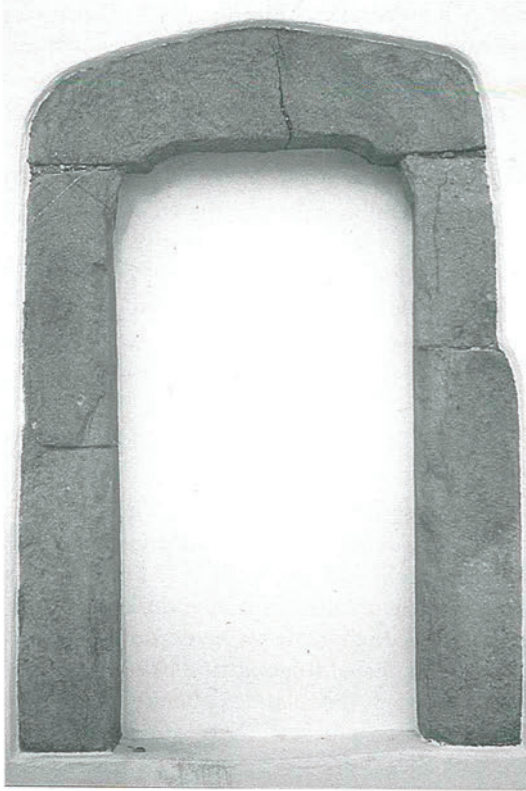
Abb. 7a:
Lailling – St. Nikolaus. Ältester
(romanischer) Eingang (13. 1. 1995).

Abb. 7b:
Lailling – St. Nikolaus. Ältester
(romanischer) Eingang. Zeichnerische
Aufnahme. – M. 1 : 50.

legt worden war, kam die östliche erst beim Abschlagen des Putzes zum Vorschein. Die östliche, eindeutig auf den ältesten Wandteil bezogene Türöffnung (Abb. 3, E; 7 a; 7 b) ist mit einem Konglomerat aus Bruchsteinen, Tuff und roten Ziegeln des Formats $32 \times 15 \times 6$ cm zugesetzt und weist eine Breite von genau 1 m auf. Das Gewände bilden je zwei senkrecht gestellte und nur an der Innenseite ordentlich zugearbeitete Granitsteine mit einer Breite zwischen 22 und 30 cm, die eine lichte Höhe von 1,86 m erreichen. Der Eingang besitzt einen dachförmig ausgebildeten, kragsturzähnlichen Abschluß, dessen Unterseite auf einer Länge von 65 cm etwa 6 cm tief ausgearbeitet ist. Die Fugen zwischen den einzelnen Steinen zeigen eine Breite von 2 bis 3 cm. Die 40 cm über heutigem Niveau liegende Schwelle bilden unterschiedlich große, quaderähnliche Bruchsteine.

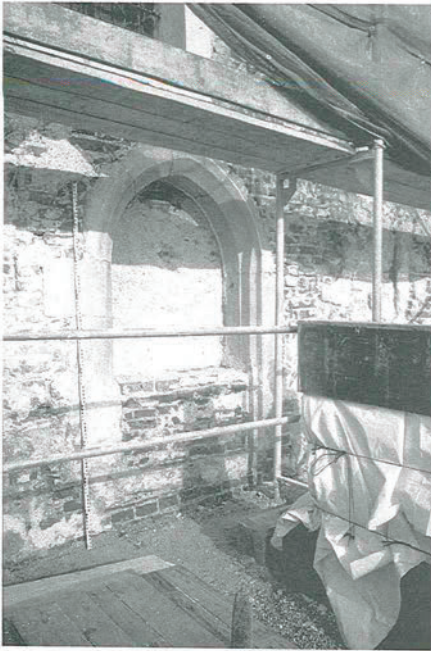
Abb. 8: Lailling – St. Nikolaus. Zweitältester (spätgotischer) Eingang. Links: Zustand während der Außenrenovierung (1.2.1994), rechts: heutiger Zustand (1.3.1995).

Die westliche Türöffnung (Abb. 3, F; 8; 9) zeigt ebenfalls ein Gewände aus Granit, wobei wieder je zwei große und nur innen gut gearbeitete Steine etwa die untere Hälfte bilden, darüber kommen zwei unterschiedlich hohe, 8 bzw. 14 cm breite Granitsteine, ehe der aus vier Steinen gebildete spitzbogige Bereich ansetzt. Auch hier liegt eine Türbreite von genau 1 m vor, die lichte Höhe erreicht 1,84 m. Die Schwelle bilden zwei quaderähnliche Bruchsteine, die Schwellenoberkante liegt 30 cm über dem heutigen Bodenniveau. 52 cm über der Schwelle setzt eine 8 cm breite und 10 cm tiefe Abfasung des Gewändes an, die bis zur Spitze der Türöffnung reicht.

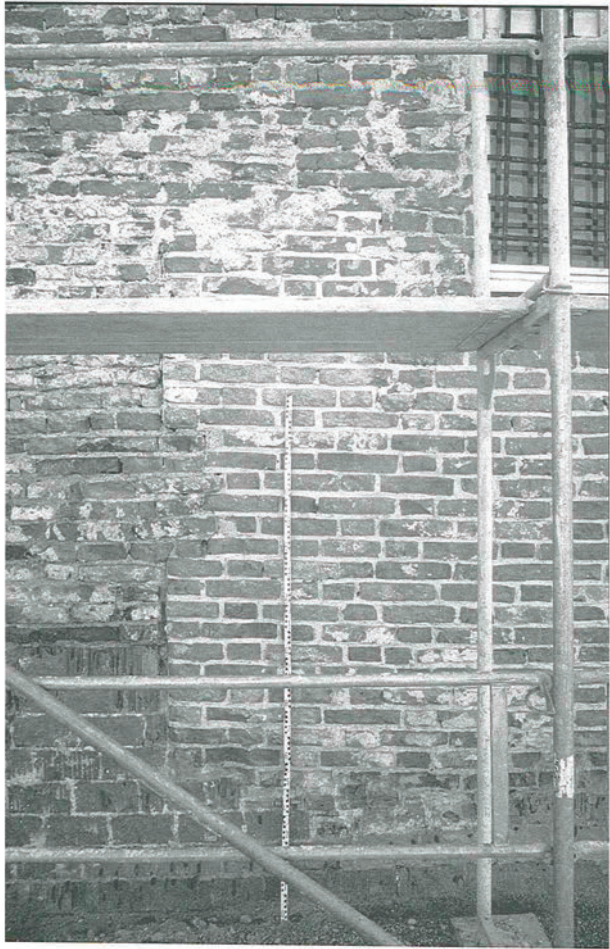
Abb. 10: Lailling – St. Nikolaus. Sakristei-Nordseite mit Baufuge (30. 3. 1994).

Im Gegensatz zur Ostseite besitzt die Nordseite zweiphasiges Mauerwerk (Abb. 4, E u. F; 10). Von dem hier 5,65 m breiten Gebäudeteil sind die östlichen 1,17 m später entstanden (Abb. 4, E). Es zeigt sich eine vom Boden 2,60 m nach oben reichende Baufuge (Abb. 4, G), in der Putzreste vorhanden sind. Etwa 3,50 m von Osten und 2,50 bis 3,00 m über dem Boden ist eine weitere Fuge zu erkennen, die möglicherweise von einem ehemaligen Fenster stammt (Abb. 4, H). Das in dem älteren Bauteil verwendete Ziegelformat beträgt $28 \times 15 \times 7/8$ cm. Das östliche (jüngere) Mauerwerk ist in das westliche (ältere) an einer Stelle eingezapft. Es spricht einiges dafür, daß das auf einer Breite von 4,38 m und einer maximalen Höhe von 3 m erhaltene westliche Ziegelmauerwerk den spätgotischen Baubestand repräsentiert. Der große Rest der Sakristei ist neuzeitlich.

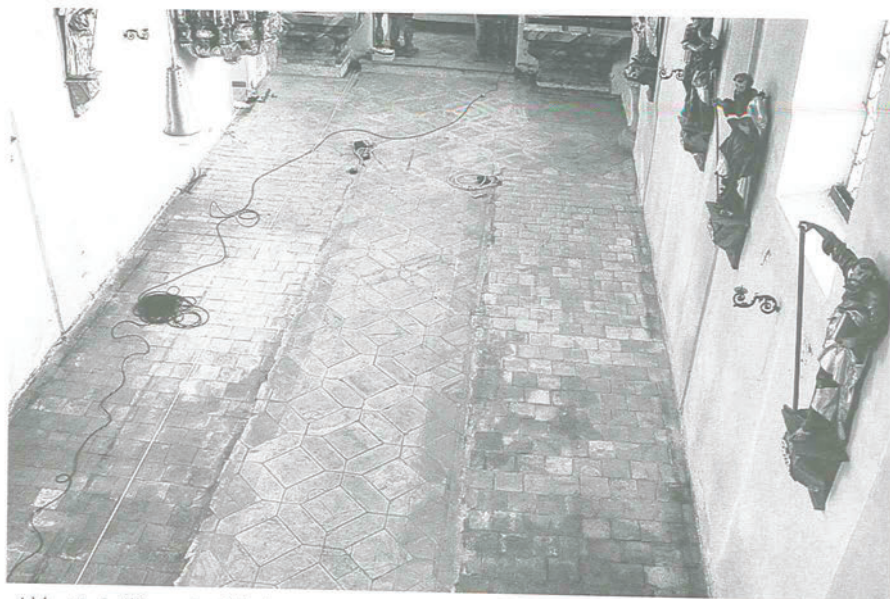
Abb. 12: Lailling – St. Nikolaus. Bodensituation nach der Entfernung des Gestühls (13. 1. 1995).

Fast genau ein Jahr nach der Befunddokumentation an den Außenwänden begann die Sanierung im Inneren der Kirche. Spannend wurde es am 11. Januar 1995, als Kirchenpfleger Spenger telefonisch mitteilte, daß nach der Entfernung des Gestühls und des darunter befindlichen Holzbodens ein Ziegelpflaster mit Ornamenten zum Vorschein gekommen sei. Die Ortsbesichtigung ergab im Bereich des Gestühls ein gemischtes Ziegelpflaster unterschiedlicher Form und Formats, in dem die große Zahl gestempelter spätgotischer Exemplare auffiel und besondere Aufmerksamkeit erregte (Abb. 12).

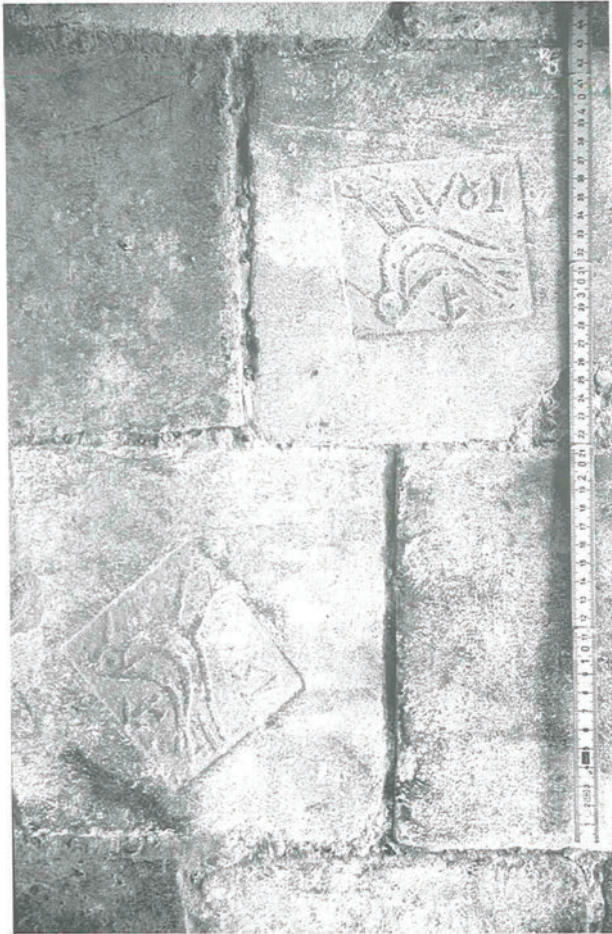
Abb. 15: Lailling–St. Nikolaus. Detail des Bodenbelages mit gestempelten spätgotischen Fliesen.

Es gibt 194 vollständige und eine Reihe von unvollständigen spätgotischen Fliesen (Abb. 15). Es sind hier 22 gestempelte Exemplare vorhanden. 21 Fliesen tragen das Vogelmotiv mit Herstellerzeichen und Datierung zu Füßen des

Vogels innerhalb einer quadratischen Eintiefung, eine einzige besitzt einen etwa runden Stempel mit einem schwer erkennbaren IHS-Zeichen.

Der Erhaltungszustand der insgesamt 50 Stempel ist sehr unterschiedlich. Er konnte in drei Kategorien eingeteilt werden. In die am besten erhaltene Gruppe A lassen sich nur sechs Exemplare einreihen, Gruppe B (abgetreten aber noch einigermaßen erkennbar) umfaßt 33 Fliesen, Gruppe C (Stempel nicht oder kaum noch erkennbar) enthält 11 Stück.

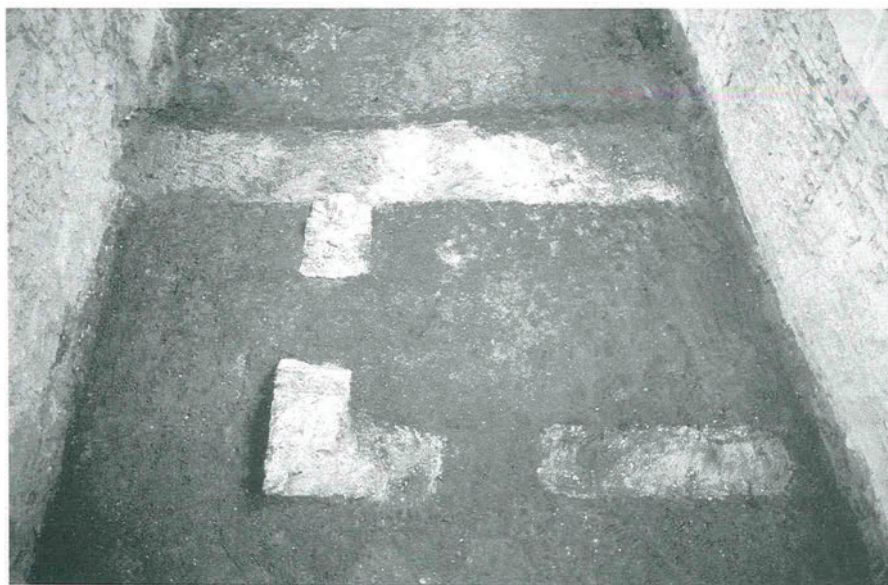
Abb. 18: Lailling – St. Nikolaus. Blick von der Empore auf den Ausbruchgraben der romanischen Westwand mit anschließenden, im rechten Winkel dazu verlaufenden neuzeitlichen Fundamentresten.

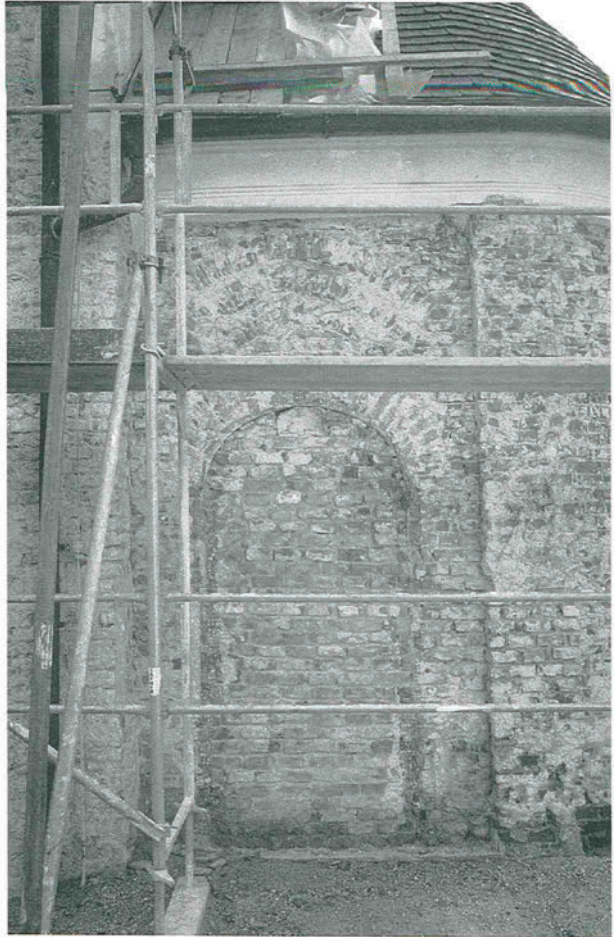
Abb. 23:
Lailling – St. Nikolaus. Ver-
mauerter Eingang an der
Nordseite des ehemaligen
Seelhauses (30. 3. 1994).

eine nicht unerhebliche Erweiterung des Innenraumes, die offensichtlich wegen der großen Zahl an Gläubigen erforderlich war. Damit war der östliche Teil des Seelhauses in den Kirchenraum einbezogen, das Halbrund aber erhalten geblieben. Aufgrund der Beschreibung der Baumaßnahme durch Pfarrer Eder ist davon auszugehen, daß das ehemalige Seelhaus nach dem Umbau durch je eine Türe im Norden und Süden betreten werden konnte. Die südliche Türe existiert noch heute, während die nördliche vermauert ist (Abb. 23).
