Betriebsprüfung

Niederschlagswasserbehandlungsanlage INNOLET[®]-G

Funke Kunststoffe GmbH

Auftragnehmer: **Grontmij GmbH**
Liststraße 50
40470 Düsseldorf

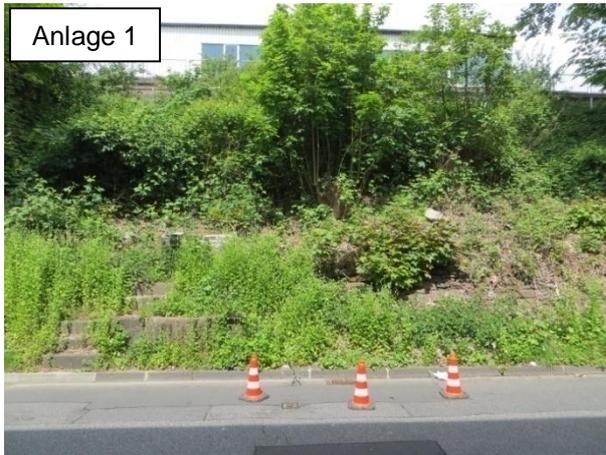
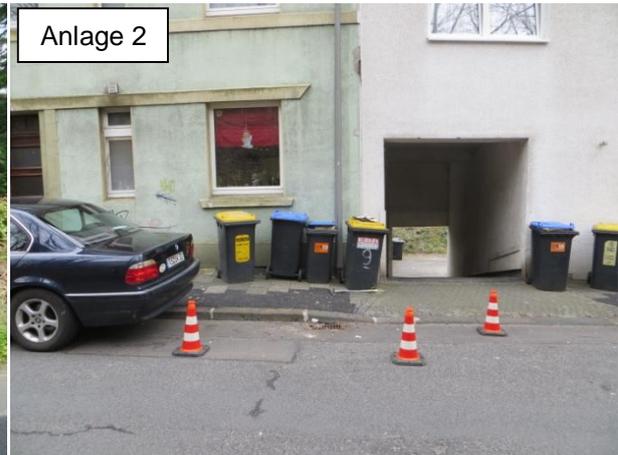
Abbildung 6: Anlage 1 und Anlage 2 Alexanderstraße in Remscheid (18.05.2015 / 08.04.2015)

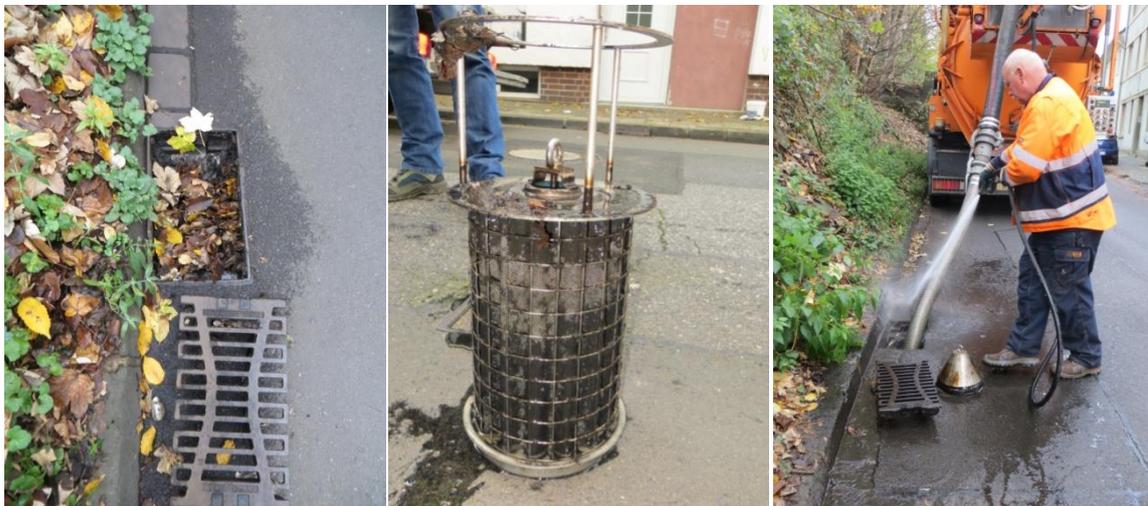
Am 6. November 2014 fand der Starttermin der Betriebsprüfungen der INNOLET[®]-G-Anlagen 1 und 2 in Remscheid statt. Da beide Anlagen schon im Jahr 2010 eingebaut wurden, wurden die Anlagen zunächst gereinigt, um einen Nullzustand zu bewirken. Hierzu wurde das Gussrost geöffnet und der Verteilerkegel und die Filterpatrone aus der Anlage entnommen. Die Reinigung der Nass-Schlammensenken erfolgte mittels eines Saug-Spül-Wagens. In Anschluss an die Spülung wurde das Filtersubstrat der Patronen ausgetauscht. Zunächst wurde das alte Substrat ausgekippt und gesammelt, um es fachgerecht zu entsorgen. Danach wurde das Gehäuse der Filterpatrone mit einem Hochdruckreiniger gereinigt, um dann wieder mit einem neuen Substrat aufgefüllt zu werden. Nach dem Austausch des Substrates wurden Filterpatrone und Verteilerkegel wieder in den Nass-Schlammfang eingesetzt. Fotos von der Reinigung der Anlagen und dem Austausch des Filtersubstrates bei dem Starttermin der Untersuchungen zeigen Abbildung 7 und Abbildung 8.

Abbildung 7: Starttermin Betriebsuntersuchungen Reinigung INNOLET[®]-G (06.11.2014)

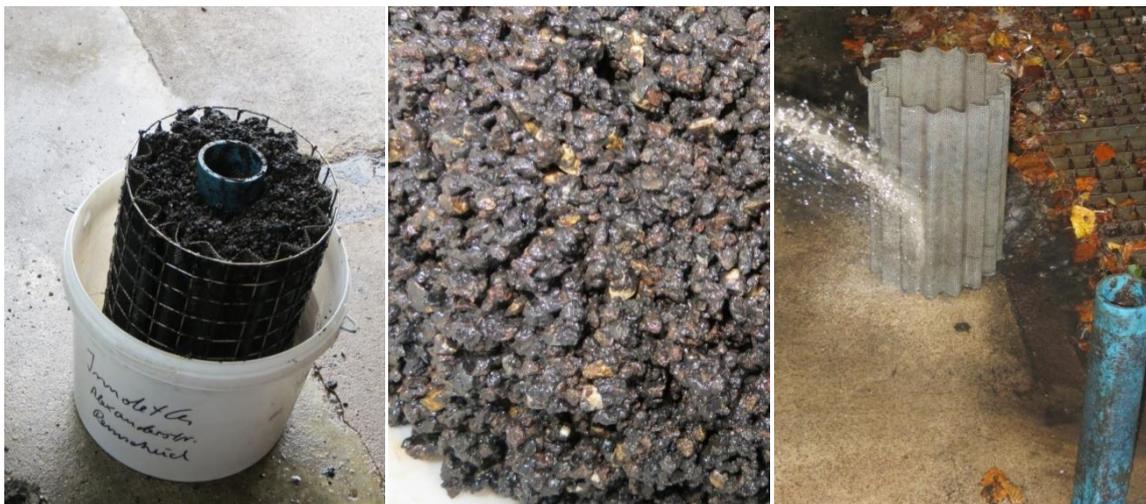
Abbildung 8: Starttermin Betriebsuntersuchungen Austausch Filtersubstrat (06.11.2014)

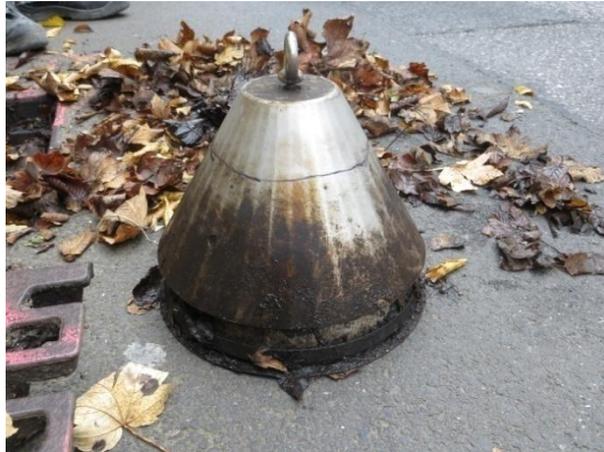
Abbildung 18: Verteilerkegel Anlage 1 mit markierter Höhe des Notüberlaufs (29.10.2015)

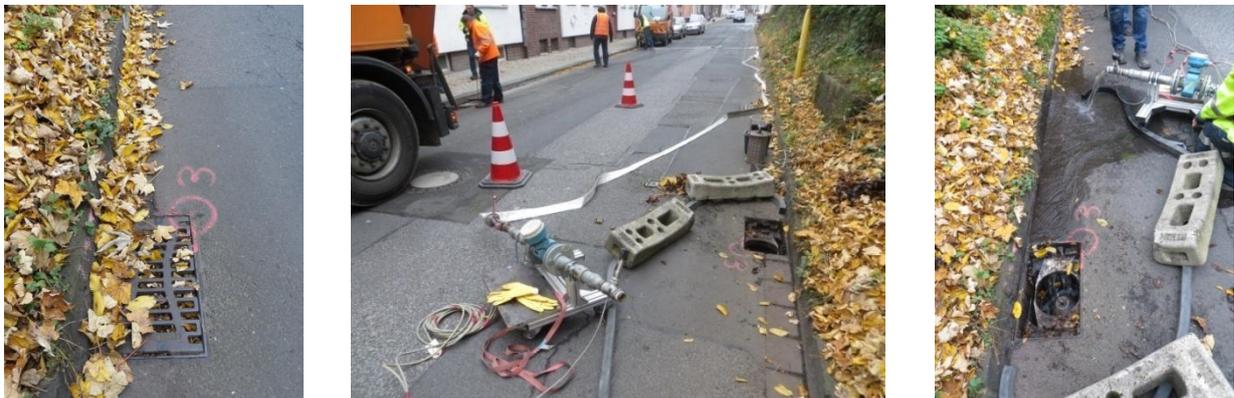
Abbildung 19: Links: Anlage 1, Mitte: Versuchsanlage mit mobiler Messeinrichtung, Rechts: Durchführung der Leistungsprüfung (29.10.2015)

Anlage 1 wurde zunächst mit einem Zufluss von 0,4 l/s beschickt, bis sich ein gleichmäßiger Wasserstand einstellte. Anschließend wurde der Zufluss erhöht und angepasst, bis sich der Wasserstand an der Markierung des Verteilerkegels einstellte und somit die hydraulische Leistungsfähigkeit erreicht war. Im ungereinigten Zustand wurde die hydraulische Leistungsfähigkeit von Anlage 1 mit 0,5 l/s ermittelt. Dies entspricht bei einer angeschlossenen Fläche von 120 m² einer rechnerischen Regenintensität von 41,7 l/(s·ha). Nach der betrieblichen Reinigung und dem Austausch der Filtersubstratpatrone wurde die Prüfung wiederholt. Im gereinigten Zustand erreichte das System eine hydraulische Leistungsfähigkeit von 1,4 l/s, was einer rechnerischen Regenintensität von 116,7 l/(s·ha) entspricht. In Abbildung 20 sind

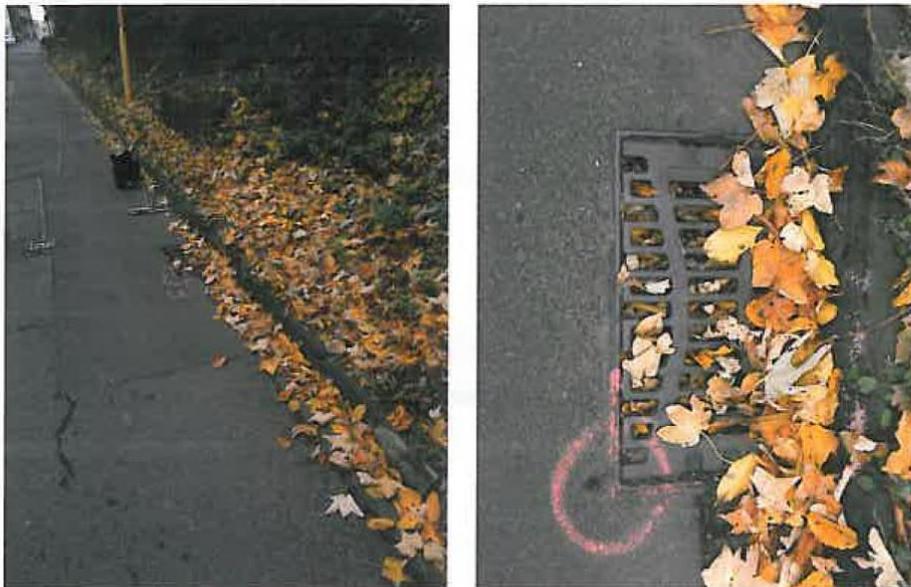
Die dezentrale Niederschlagswasserbehandlungsanlage des Typs Innolet-G ist in der Alexanderstraße in Remscheid gegenüber des Hauses Nummer 13 eingebaut. Ziel der hier dargestellten Untersuchung war die Ermittlung der hydraulischen Leistungsfähigkeiten des Innolet-G nach ca. zwölf Monaten Betriebsdauer im ungereinigten Zustand sowie nach einer betrieblichen Reinigung. Die Einzugsfläche der Behandlungsanlage beträgt 120 m².

Abb. 1: Vor-Ort-Situation am 29.10.2015: Alexanderstraße (links) mit dem Straßeneinlauf mit dem zu überprüfenden Innolet-G (Detaildarstellung rechts).

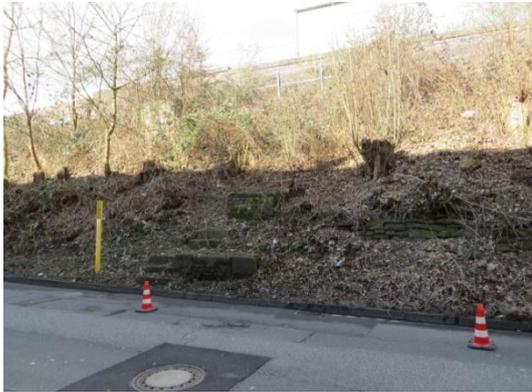
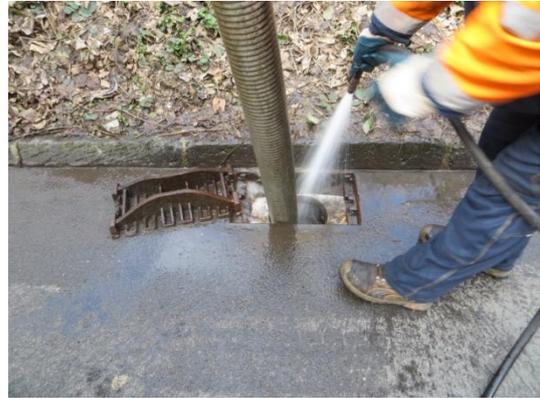
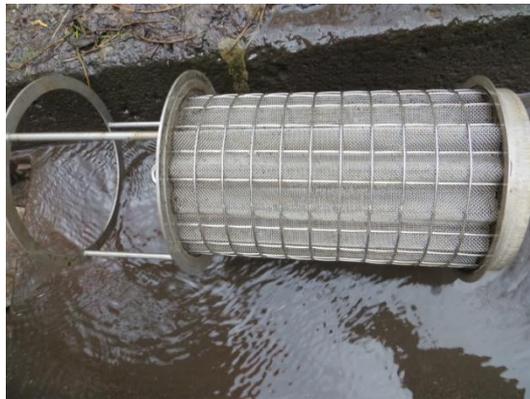
Anlage 1

Überwachungsprotokoll				
Allgemeines	<i>Datum</i>	02.03.2015	<i>Uhrzeit</i>	13:00 Uhr
	<i>Wetter</i>	bewölkt, trocken	<i>Temperatur</i>	7 °C
	<i>Name</i>	EF, NL	<i>Firma</i>	GM DUS
Anlage	Hersteller	Funke Kunststoffe GmbH		
	Bezeichnung /Typ	Innolet G		
	VS oder TS?	TS		
	Nr.	1	2	
	Größe EZG	120 m ²	975 m ²	
	Q _{krit}			
	Datum Inbetriebnahme	06.11.2014	06.11.2014	
	Betriebsdauer seit Reinigung	116 d	116 d	
Sichtprüfung	Anlage in Betrieb?	Ja	Ja	
	Rückstau/Überstau vorhanden?	Nein	Nein	
	Zulauf verlegt?	Nein	Nein	
	Bemerkungen	kein Laub auf Gitterrost (vorher: Reinigung durch Kehmaschine)	kein Laub auf Gitterrost (vorher: Reinigung durch Kehmaschine)	
Prüfung der Anlage	Anlage geöffnet?	Ja	Ja	
	Sichtprüfung Substratkorb?	sehr viele Blätter (durch Böschung)	viele Blätter	
	Sichtprüfung Schlammfang?	Blätter und Sedimente	Blätter und Sedimente	
	Sichtprüfung Ab-/Zulauf?	i.O.	i.O.	
	Bemerkungen	mit viel Laub belastet	mit viel Laub belastet

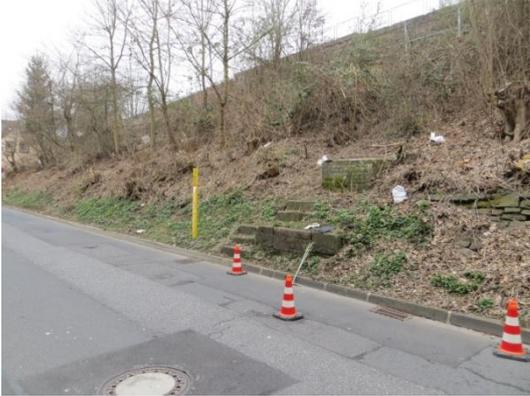
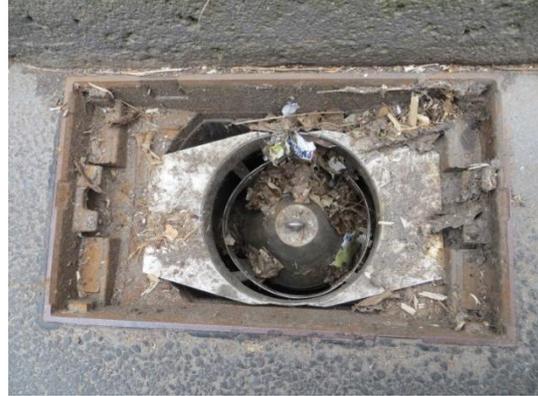
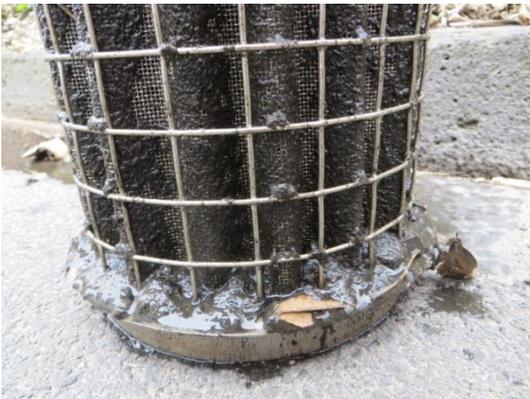
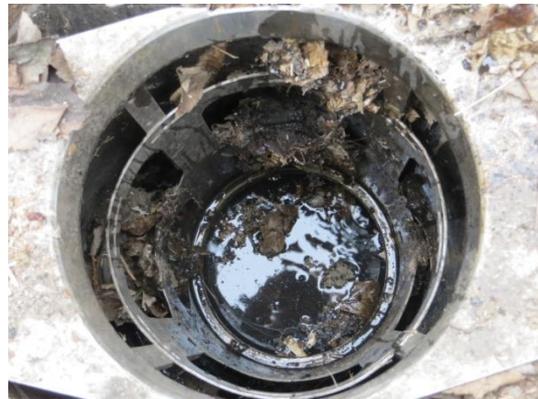
Anlage 1

Überwachungsprotokoll				
Allgemeines	Datum	08.04.2015	Uhrzeit	12:15 Uhr
	Wetter	bewölkt, trocken	Temperatur	8 °C
	Name	EF	Firma	GM DUS
Anlage	Hersteller	Funke Kunststoffe GmbH		
	Bezeichnung /Typ	Innolet G		
	VS oder TS?	TS		
	Nr.	1	2	
	Größe EZG	120 m ²	975 m ²	
	Q _{krit}			
	Datum Inbetriebnahme	06.11.2014	06.11.2014	
	Betriebsdauer seit Reinigung	37 d	37 d	
Sichtprüfung	Anlage in Betrieb?	Ja	Ja	
	Rückstau/Überstau vorhanden?	Nein	Nein	
	Zulauf verlegt?	Nein	Nein	
	Bemerkungen	kein Laub auf Gitterrost	Laub, Äste, Verpackungsmaterial, Zigaretten auf Gitterrost	
Prüfung der Anlage	Anlage geöffnet?	Ja	Ja	
	Sichtprüfung Substratkorb?	Blätter, Verpackungsmaterial	Blätter, Verpackungsmaterial	
	Sichtprüfung Schlammfang?	Blätter und Sedimente	Blätter und Sedimente	
	Sichtprüfung Ab-/Zulauf?	i.O.	i.O.	
	Bemerkungen	-	viel Verpackungsmaterial in Anlage	
Reinigung / Wartung	Art / Menge Grobstoffe Substratkorb	Laub, Verpackungsmaterial	Laub, Verpackungsmaterial

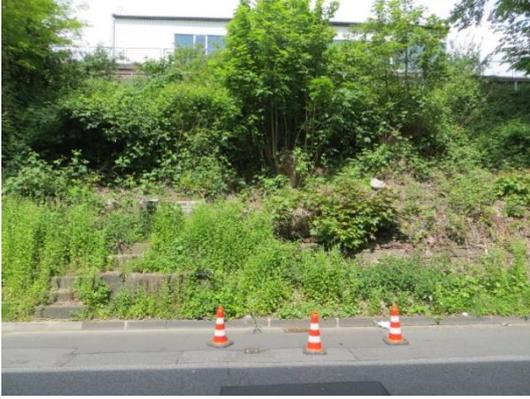
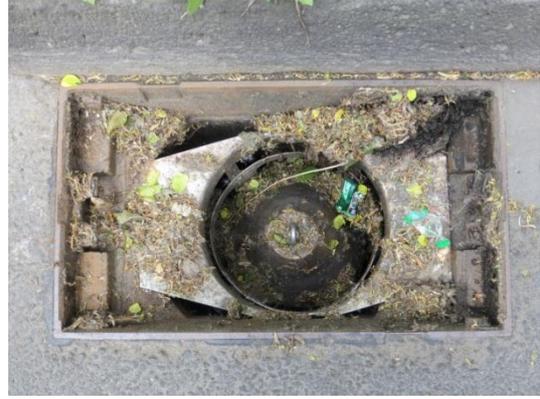
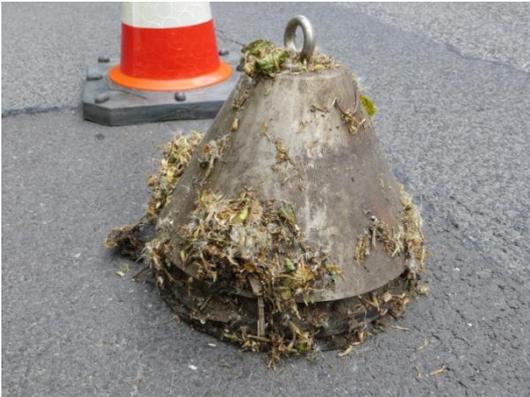
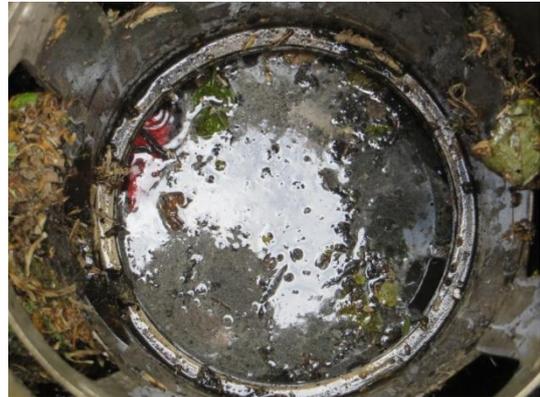
Anlage 1

Überwachungsprotokoll				
Allgemeines	<i>Datum</i>	18.05.2015	<i>Uhrzeit</i>	13:00 Uhr
	<i>Wetter</i>	sonnig, trocken	<i>Temperatur</i>	19,5 °C
	<i>Name</i>	EF	<i>Firma</i>	GM DUS
Anlage	Hersteller	Funke Kunststoffe GmbH		
	Bezeichnung /Typ	Innolet G		
	VS oder TS?	TS		
	Nr.	1	2	
	Größe EZG	120 m ²	975 m ²	
	Q _{krit}			
	Datum Inbetriebnahme	06.11.2014	06.11.2014	
	Betriebsdauer seit Reinigung	77 d	77 d	
Sichtprüfung	Anlage in Betrieb?	Ja	Ja	
	Rückstau/Überstau vorhanden?	Nein	Nein	
	Zulauf verlegt?	Nein	Nein	
	Bemerkungen	Blüten auf Gitterrost	Blüten und Laub auf Gitterrost	
Prüfung der Anlage	Anlage geöffnet?	Ja	Ja	
	Sichtprüfung Substratkorb?	Blüten, Blätter, Verpackungsmaterial	Blätter, Äste	
	Sichtprüfung Schlammfang?	Blätter und Sedimente	Blätter und Sedimente	
	Sichtprüfung Ab-/Zulauf?	i.O.	i.O.	
	Bemerkungen	Kegel mit Laub und Blüten bedeckt	-	
Reinigung / Wartung	Art / Menge Grobstoffe Substratkorb	Laub, Blüten, Verpackungsmaterial	Laub, Blüten, Verpackungsmaterial

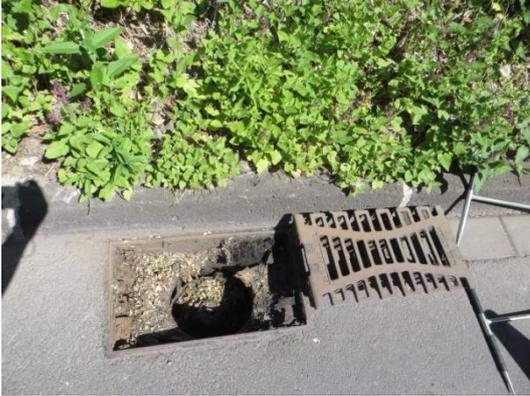
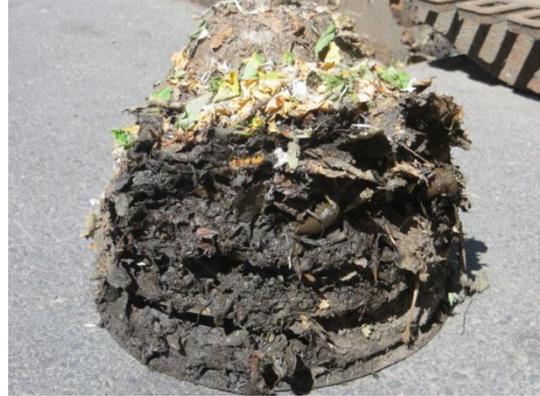
Anlage 1

Überwachungsprotokoll				
Allgemeines	<i>Datum</i>	30.06.2015	<i>Uhrzeit</i>	11:30 Uhr
	<i>Wetter</i>	sonnig, trocken	<i>Temperatur</i>	24 °C
	<i>Name</i>	EF	<i>Firma</i>	GM DUS
Anlage	Hersteller	Funke Kunststoffe GmbH		
	Bezeichnung /Typ	Innolet G		
	VS oder TS?	TS		
	Nr.	1	2	
	Größe EZG	120 m ²	975 m ²	
	Q _{krit}			
	Datum Inbetriebnahme	06.11.2014	06.11.2014	
	Betriebsdauer seit Reinigung	120 d	120 d	
Sichtprüfung	Anlage in Betrieb?	Ja	Ja	
	Rückstau/Überstau vorhanden?	Nein	Nein	
	Zulauf verlegt?	Nein	Nein	
	Bemerkungen	-	Gitterrost stark verstopft durch Laub, Erde und Verpackungsmaterial	
Prüfung der Anlage	Anlage geöffnet?	Ja	Ja	
	Sichtprüfung Substratkorb?	Blüten, Blätter, Schlamm	Blätter, Verpackungsmaterial	
	Sichtprüfung Schlammfang?	Blätter und Sedimente	Blätter und Sedimente	
	Sichtprüfung Ab-/Zulauf?	i.O.	i.O.	
	Bemerkungen	Kegel mit Laub und Schlamm bedeckt	Kegel leicht mit Schlamm bedeckt	
Reinigung / Wartung	Art / Menge Grobstoffe Substratkorb	Laub, Blüten	Laub, Verpackungsmaterial

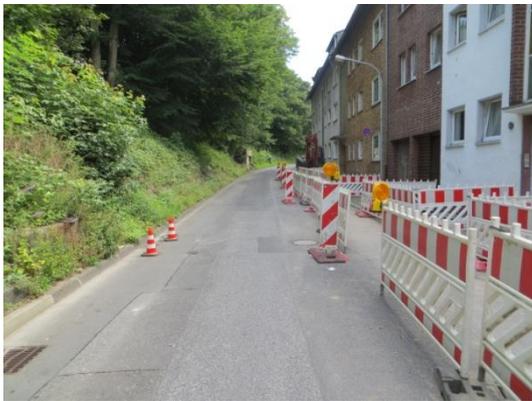
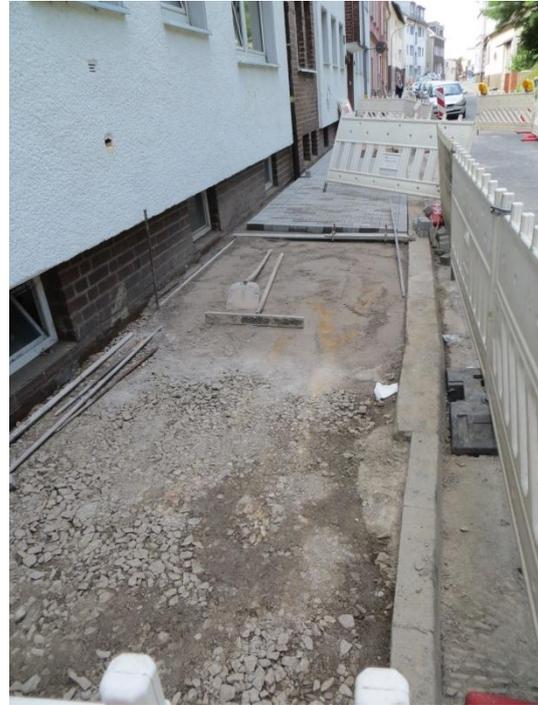
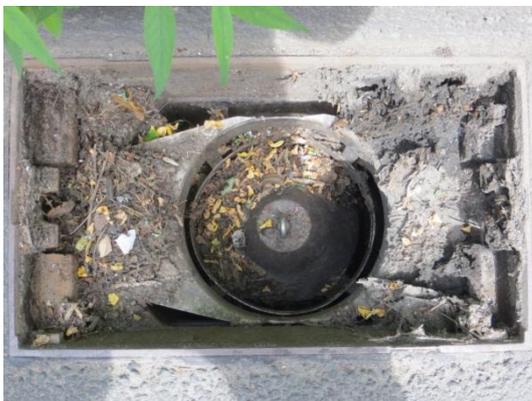
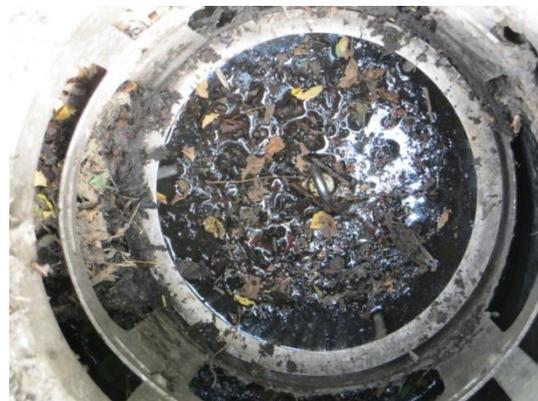
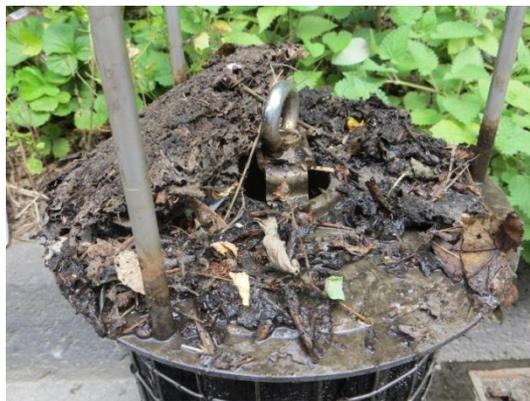
Anlage 1

Überwachungsprotokoll				
Allgemeines	<i>Datum</i>	24.07.2015	<i>Uhrzeit</i>	11:45 Uhr
	<i>Wetter</i>	bewölkt, trocken	<i>Temperatur</i>	23,5 °C
	<i>Name</i>	EF	<i>Firma</i>	GM DUS
Anlage	Hersteller	Funke Kunststoffe GmbH		
	Bezeichnung /Typ	Innolet G		
	VS oder TS?	TS		
	Nr.	1	2	
	Größe EZG	120 m ²	975 m ²	
	Q _{krit}			
	Datum Inbetriebnahme	06.11.2014	06.11.2014	
	Betriebsdauer seit Reinigung	144 d	144 d	
Sichtprüfung	Anlage in Betrieb?	Ja	Ja	
	Rückstau/Überstau vorhanden?	Nein	Nein	
	Zulauf verlegt?	Nein	Nein	
	Bemerkungen	-	Gitterrost verstopft durch Laub, Erde und Verpackungsmaterial	
Prüfung der Anlage	Anlage geöffnet?	Ja	Ja	
	Sichtprüfung Substratkorb?	Blätter, Erde	Blätter, Verpackungsmaterial, Steine	
	Sichtprüfung Schlammfang?	Blätter und Schlamm	Schlamm	
	Sichtprüfung Ab-/Zulauf?	i.O.	i.O.	
	Bemerkungen	Kegel mit Laub und Schlamm bedeckt	-	
Reinigung / Wartung	Art / Menge Grobstoffe Substratkorb	Laub, Erde	Laub, Verpackungsmaterial

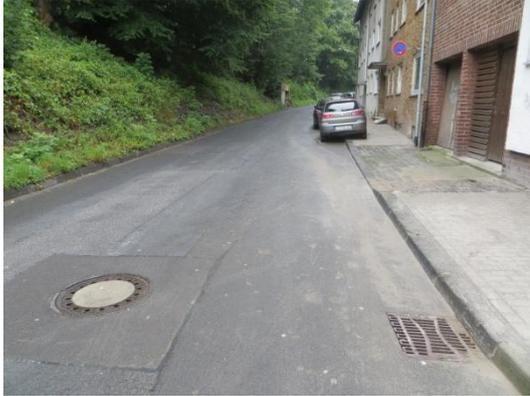
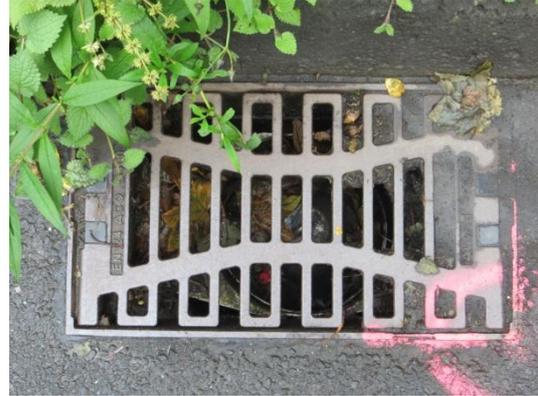
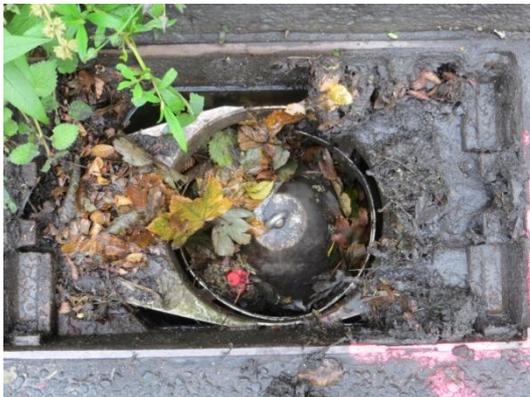
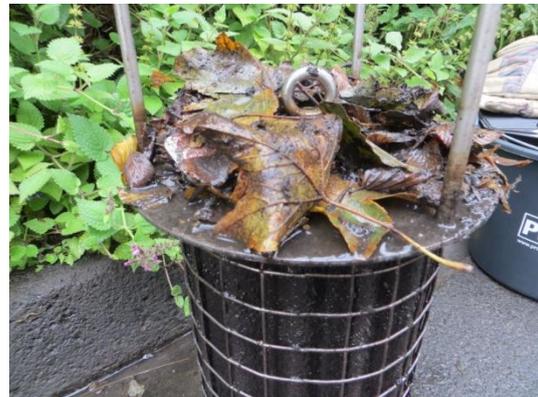
Anlage 1

Überwachungsprotokoll				
Allgemeines	<i>Datum</i>	18.08.2015	<i>Uhrzeit</i>	11:15 Uhr
	<i>Wetter</i>	bewölkt, trocken	<i>Temperatur</i>	13 °C
	<i>Name</i>	EF	<i>Firma</i>	GM DUS
Anlage	Hersteller	Funke Kunststoffe GmbH		
	Bezeichnung /Typ	Innolet G		
	VS oder TS?	TS		
	Nr.	1	2	
	Größe EZG	120 m ²	975 m ²	
	Q _{krit}			
	Datum Inbetriebnahme	06.11.2014	06.11.2014	
	Betriebsdauer seit Reinigung	169 d	169 d	
Sichtprüfung	Anlage in Betrieb?	Ja	-	
	Rückstau/Überstau vorhanden?	Nein	-	
	Zulauf verlegt?	Nein	-	
	Bemerkungen	-	Anlage durch Baustelle bis UK Einlaufrost zu mit Erde/Sand	
Prüfung der Anlage	Anlage geöffnet?	Ja	Nur Einlaufrost	
	Sichtprüfung Substratkorb?	Blätter, Erde	-	
	Sichtprüfung Schlammfang?	Blätter und Schlamm	-	
	Sichtprüfung Ab-/Zulauf?	i.O.	-	
	Bemerkungen	Kegel mit Laub und Schlamm bedeckt	-	
Reinigung / Wartung	Art / Menge Grobstoffe Substratkorb	Laub, Erde	-	
	Belegung Filterpatrone	gering bis mittel	-
