Die Ergebnisse der archäologischen Untersuchung in der Kirche St. Laurentius von Stephansposching-Bergham

Karl Schmotz

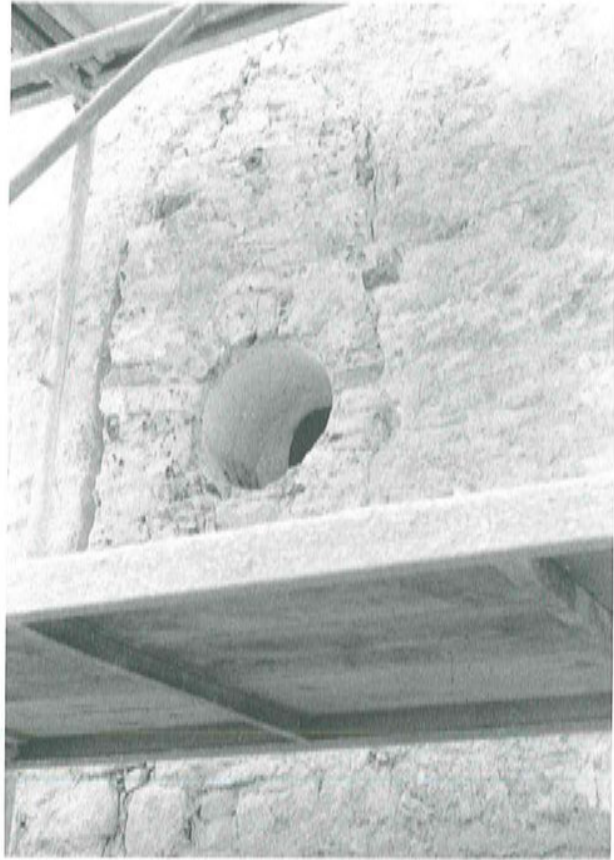
Abb. 2: Bergham. Vermauertes spitzbogiges Fenster an der Ostwand des Altarraumes mit heutiger runder Ausformung (1980).

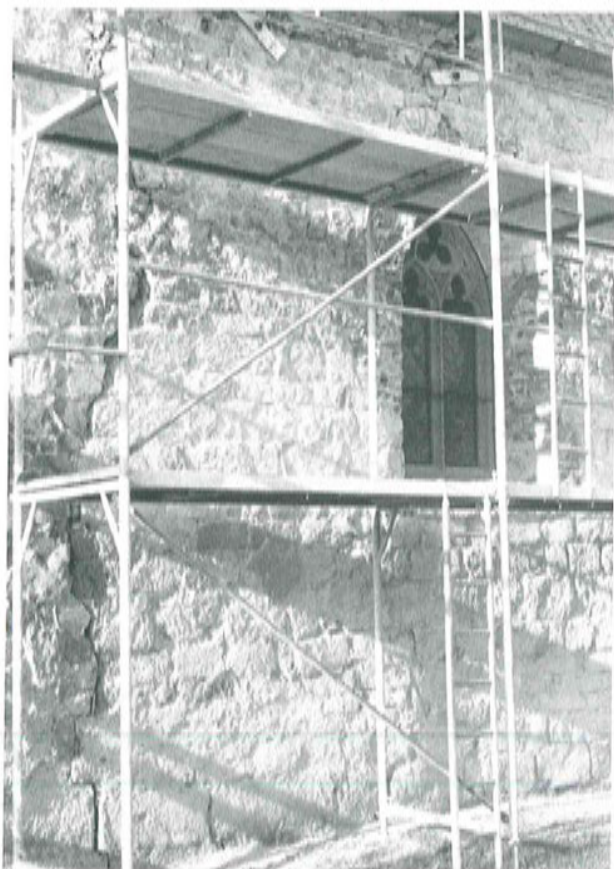
Abb. 4: Bergham, Südwand des Langhauses nach der Entfernung des Putzes 1980.

1980 von Kreisheimatpfleger Loibl mehrere Fotos angefertigt worden, die ein recht ordentliches, aus kleineren Granitquadern bestehendes Mauerwerk belegen (Abb. 4). Diese Mauertechnik verweist auf hoch- bis spätmittelalterlichen Ursprung und darüber hinaus mangels erkennbarer Baufugen auf ein in einem Zug errichtetes Gebäude. Wie sich herausstellte, handelt es sich bei dem Altarraum mit unregelmäßig rechteckigem Grundriß aber um ein erst später errichtetes Bauteil, was dem Foto (Abb. 5) nicht zu entnehmen war. Auffallend hingegen zeigte sich eine Erhöhung von Langhaus und Altarraum durch Ziegelmauerwerk. Diese Umbauphase darf mit einigem Recht in die Barockzeit verlegt werden.

Das wahrscheinlich der späten Romanik angehörende Langhaus besitzt sehr massives Mauerwerk. Im Norden weist es eine Breite von 100 cm, im Süden von 110 cm⁶ auf. Wie den Außenaufnahmen von 1980 zu entnehmen ist, besteht das Mauerwerk aus überwiegend kleinen Granitquadern. Diese zeigten sich auch innen an den Stellen, an denen der Verputz entfernt worden war. Die

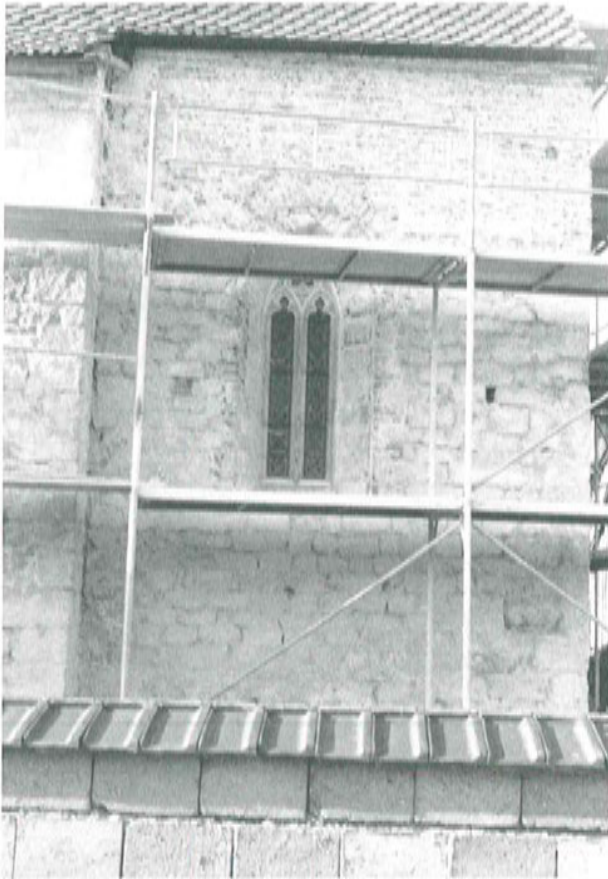
Abb. 5: Bergham, Südwand des Altarraumes nach der Entfernung des Putzes 1980.

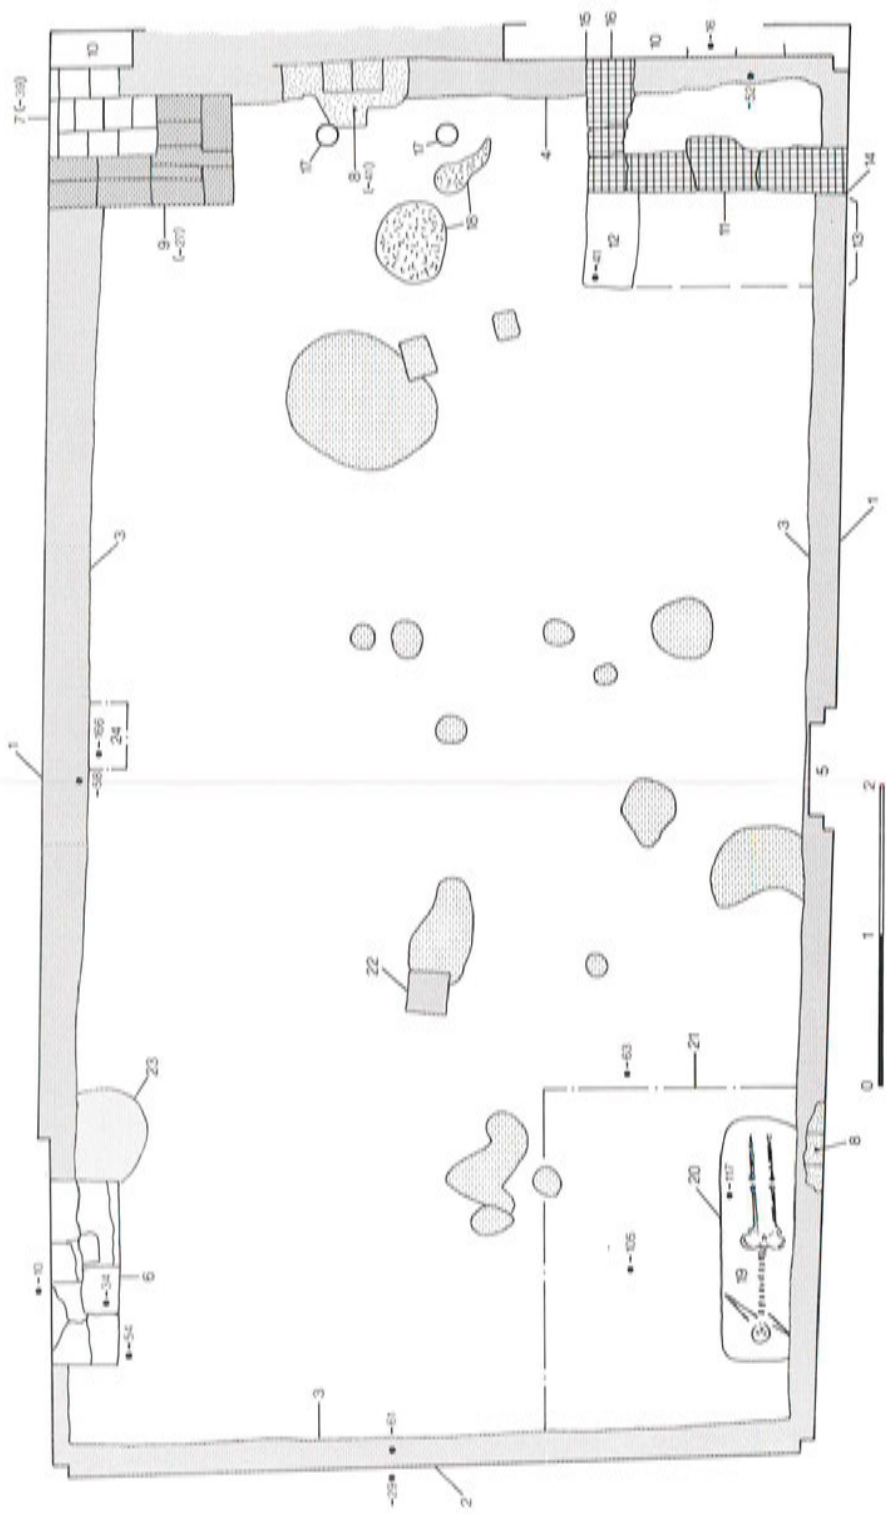
- ◀ Abb. 6: Bergham. Befunde im Langhaus. 1 Innenkante der nördlichen und südlichen Langhausmauern; 2 Innenkante der romanischen Westwand, nur noch eine Lage aufgehendes Mauerwerk erhalten; 3 Innenkante des Bruchsteinfundaments der Langhausmauern (Fundamentbreite mit Punktraster angelegt); 4 Innenkante des Spannmauer-Fundaments (Punktraster wie bei 3); 5 abgetrepter romanischer Wandpfeiler (reicht bis auf das Niveau des Fundaments 3 herab); 6 Stufe aus unregelmäßigen Granitsteinen (Unterkante der Stufe liegt auf dem Fundament der nördlichen Langhausmauer auf); 7 spätgotische Bodenfliesen (Format ca. 21 × 21 × 3 cm) in situ; 8 Mörtelbett für quadratische Bodenfliesen mit Seitenlängen von 21 bis 22 cm auf dem Spannfundament und auf dem Fundament der südlichen Umfassungsmauer; 9 Rechteckige Ziegel (grobes Punktraster), auf den spätgotischen Bodenfliesen liegend, wahrscheinlich als Unterbau für einen Seitenaltar verwendet; 10 eine Lage Granitquader auf dem Spannfundament z.T. erhalten (dicke Umrandung), z. T. als Mörtelabdruck erkennbar – die Quader zeigen Putzreste (vgl. Abb. des Chores); 11 Fundament eines Seitenaltares aus Granit (nur an der Schauseite sauber zugearbeitet, sonst sehr unregelmäßig) – Schauseiten verputzt bis auf die Höhe des ehemaligen Holzpodestes (12); 12 grob zugerichteter Granitstein, als Auflage für ein Holzpodest vor dem Seitenaltar verwendet; 13 Abdruck des ehemaligen Holzpodestes am Verputz der Außenwand; 14 Wandverputz zieht über die Ecke zwischen Außenwand und Altarfundament; 15 Wandverputz zieht über die Ecke zwischen Außenwand und Altarfundament; 16 älterer Verputz, durch ersten Stein des Altarfundaments zugesetzt; 17 zwei senkrecht eingegrabene „Röhren“, bestehend aus je zwei zusammengestellten Firstziegeln – evtl. zum Einstecken von Stangen (Vortragskreuze, Fahnen); 18 Flächen mit eingetretenem Bauschutt; 19 schematisch dargestellte barocke Bestattung; 20 ungefährer Grabgrubenverlauf; 21 Abgrenzung (Strichpunktlinie) der zur Auffindung evtl. weiterer Bestattungen tiefergelegten Fläche; 22 quadratisch zugerichteter Granitstein, evtl. als Basis für eine hölzerne Emporenstütze verwendet; 23 Eintiefung mit Sandverfüllung; 24 Schürfgrube zur Ermittlung der Fundamenttiefe; die mit waagerechten, unterbrochenen Linien markierten Verfärbungen sind nur geringfügig in das Planum eingetieft und lassen sich nicht interpretieren, einige können Standorte von Gerüststützen darstellen. Die angegebenen Niveaus beziehen sich auf die Schwelle des heutigen neugotischen Einganges. – M. 1 : 50.

Befundbeschreibung für den Bereich des Langhauses (Abb. 6).

Nach dem Aushub des Füllmaterials unter dem rezenten Fußboden zeigten sich größere Teile von Seitenaltarfundamenten, die Existenz von Resten eines Bodens aus Ziegelplatten, die Granitstufen des alten Einganges, der heute als Zugang zum Turm genutzt wird, und das vorspringende Bruchsteinfunda-

ment. Besonders das klar erkennbare ursprüngliche Bodenniveau etwa auf Höhe des freigelegten Fundamentes (3) überraschte sehr.

Zur besseren Beurteilung der Befundsituation und in der Hoffnung auf Entdeckung eines möglichen hölzernen Vorläufers wurde das stark vertretene Planum neu geputzt und noch einmal um etwa 5 cm tiefergelegt. Dabei zeigten sich etliche vorwiegend hellgraue Verfärbungen, die allerdings keinerlei Regelmäßigkeit erkennen ließen und nur noch 2 bis 5 cm unter Planum reichten (in Abb. 6 durch unterbrochene waagerechte Linien ohne Numerierung markiert). Es muß sich hierbei um Spuren der Baumaßnahme handeln, wobei die kleineren Befunde evtl. mit Standspuren von Gerüststangen in Verbindung zu bringen sind. Kleinere Flächen mit eingetretener Bauschutt (18) und eine etwa einen halben Meter unter Planum reichende kleine Grube mit einer Verfüllung aus reinem Sand (23) dürften ebenfalls aus der Entstehungszeit des Langhauses stammen.

Zur Klärung der Fundamentiefen wurden an zwei Stellen Schürfgruben angelegt. Während in der etwa in der Mitte der Nordwand angelegten Grube (24) eine Fundamenttiefe von 108 cm eindeutig nachzuweisen war, stießen wir in der Südwestecke auf eine Bestattung (19), deren Existenz im Planum nicht wahrzunehmen war. Im Grabschacht lagen viele Putz- und Mörtelreste sowie Bruchstücke des (spätgotischen) Ziegelpflasters. Die hier beigesetzte, erwachsene Person⁴ lag in gestreckter Position mit dem Kopf im Westen in einer engen Grabgrube. Ganz offensichtlich war die erst etwa 40 cm unter Planum erkennbare Grabgrube (20) sehr knapp angelegt worden, weshalb die Ellbogen bei der Niederlegung nach oben gedrückt wurden und so eine etwas merkwürdige Totenhaltung zustande kam. Es scheint sich hier um eine wenig sorgfältig vorgenommene Bestattung zu handeln, da sonst die Ellbogen kaum in diese Situation gekommen wären. Allerdings sollte eine Absicht für diese Art der Niederlegung nicht ganz ausgeschlossen werden. Unmittelbar neben den Halswirbeln lagen undefinierbare Eisenreste, neben der rechten Beckenschaukel ein „Breverl“⁵ und eine gedrehte Knochenperle von 2,5 cm Durchmesser, dabei evtl. Reste eines Lederbeutels. Befund und „Ausstattung“ deuten auf eine Beisetzung in der Barockzeit hin. Warum in der Kirche nur eine einzige Person, noch dazu an einer etwas ungewöhnlichen Stelle, beigesetzt wurde, bleibt für immer ungeklärt.

heutige, aus dem Jahr 1905 stammende Westmauer dient als Ersatz für die romanische Wand. Da sie aber lediglich eine Stärke von 65 cm besitzt und nur auf den beiden östlichen Dritteln des romanischen Fundaments zu stehen kam, ließ sich die Existenz eines zweischaligen Mauerwerkes nachweisen. Von der romanischen Westwand (2) war noch eine Lage Quader von etwa 30 cm Höhe mit Verputz erhalten.

Ein für die Beurteilung des mittelalterlichen Niveaus wichtiger Befund liegt im Nordwesten des Langhauses. Dort befand sich eine Stufe aus unregelmäßigen Granitsteinen (6), die uns den eindeutigen Hinweis auf den Kirchenzugang während der spätromanischen und spätgotischen Bauperioden gab: Die heute in den 1905 gebauten neugotischen Turm führende Tür existierte seit Errichtung des ältesten Kirchenbaues. Dies bestätigt uns zusätzlich ein am westlichen Türgewände erhaltener, schwach ausgeprägter Kämpfer. Um das hoch- sowie auch spätmittelalterliche Niveau zu erreichen, mußte der Kirchenbesucher zwei Schritte tun. Der Höhenunterschied zwischen der Türschwelle und dem Boden betrug etwa 44 cm. Ob der spätromanische Kirchenbau einen steinernen oder hölzernen, evtl. auch nur einen gestampften Lehm Boden besaß, ließ sich nicht klären.

Möglicherweise erhielt die Kirche auch eine hölzerne Empore. Darauf könnte die Existenz eines Granitsteines hinweisen, der sich genau in der Kirchenmitte in einem Abstand von 3,20 m zur Westwand befindet (Abb. 6 Nr. 22). Dieser wäre durchaus als Basis für eine hölzerne Stütze interpretierbar.

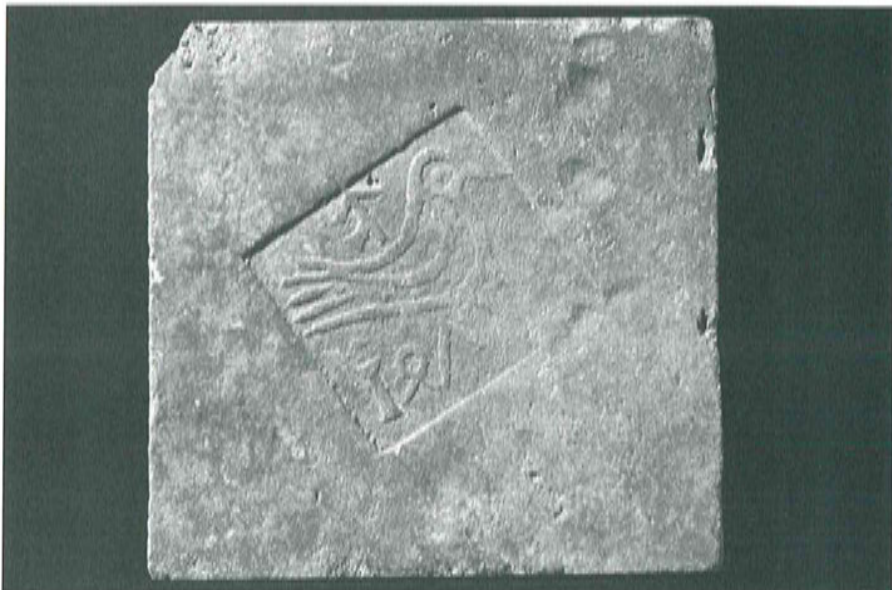
Abb. 8: Bergham. Spätgotische gestempelte Bodenfliese, datiert 1470.

Mit großer Wahrscheinlichkeit erfolgt im letzten Drittel des 15. Jahrhunderts eine Neugestaltung des Altarraumes. Als datierender Anhalt kann hier die gestempelte Bodenfliese (Abb. 8) dienen, außerdem – mit Abstrichen – die Ausmalung des Altarraumes¹¹. Dazu wird die romanische Apsis vollständig, von der Nord- und Südwand jeweils etwa 0,30 m abgebrochen. Als Ersatz entsteht ein rechteckiger Altarraum, dessen Ecken unterschiedliche Winkel aufweisen, die jeweils etwas größer als 90° sind. Während die Nordwand des Altarraumes nur geringfügig von der Flucht der Langhauswand abweicht, ist im Süden eine

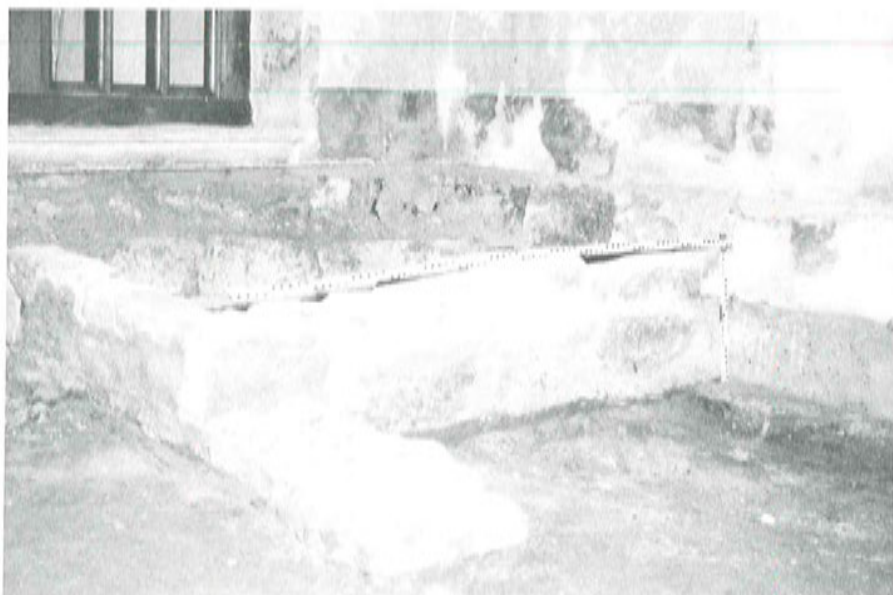
Abb. 9: Bergham. Substruktion des rechten, spätmittelalterlichen Seitenaltares.

Einen klaren Hinweis auf die Existenz eines Seitenaltars im Spätmittelalter fanden wir in der Südostecke (11). Dort war ein Rechteck von $1,70 \times 0,90$ m durch eine Granitkonstruktion abgegrenzt (Abb. 9). Die an der Schauseite plan gearbeiteten Steine lagen sowohl auf dem Spannfundament (4) als auch auf dem Fundament der südlichen Langhauswand direkt auf. Sie konservierten dort, wo sie aufgehendes Mauerwerk verdeckten, einen älteren Verputz (16), woraus sich ein nachträglicher Altareinbau erschließen läßt. Der an der Außenseite des Altarfundaments vorhandene Verputz zog über die Ecken mit Anschluß zur Südwand (14) bzw. zur Chorstufe (15) und band so den gesamten Altarstipes ein.

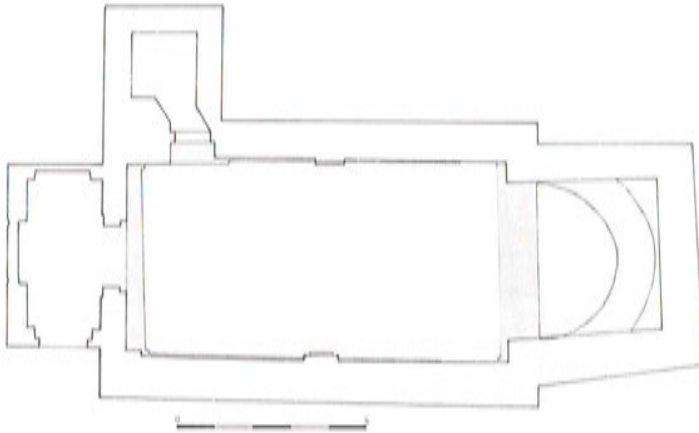
Abb. 10: Bergham. Heutiger Grundriß mit Eintrag der archäologisch erfaßten Baubefunde. M. 1:200.

Um die oben detailliert beschriebenen Baubefunde in Bezug zum heutigen Baukörper darstellen zu können, wurden sie vereinfacht in einen Gesamtplan eingetragen (Abb. 10)⁹.

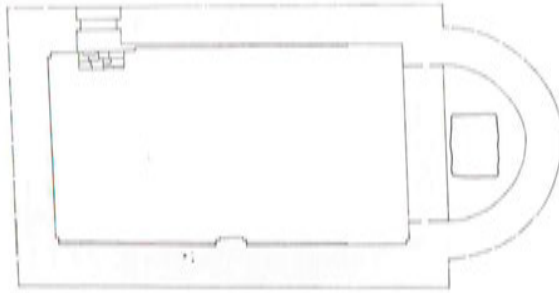
Abb. 11: Bergham. Rekonstruktion des romanischen Baubestandes. – M. 1:200.

1. Bauperiode (Abb. 11)

Das älteste erschließbare Gebäude besteht aus einem Saal von ca. $9,3 \times 5,3$ m Ausdehnung. Der Grundriß ist nicht genau rechteckig, sondern zeigt ein wenig ausgeprägtes Parallelogramm. Im Osten bildet eine um etwa halbe Mauerstärke eingezogene, halbrunde Apsis von etwa 4,10 m Breite den Altarraum. Unterhalb des spitzen Chorbogens verläuft quer ein massives Spannfundament. Problematisch ist die Beurteilung der Verbindung von Altarraum- und Langhausmauern, da hier während der Veränderungen des 15. Jahrhunderts das romanische Mauerwerk bis auf das Fundament herab ausgebrochen wurde. Die durch unterbrochene Linien angedeuteten Wände dürften aber weitgehend der Realität entsprechen.

Innerhalb des Altarraumes befindet sich ein massives Fundament aus vermauerten Bruchsteinen, auf dem der romanische Altarstipes errichtet war. Der Altarraum besitzt im Westen einen Abschluß durch eine Stufe aus verputzten Quadern.

Die auf Höhe der Fenster gemessenen Wandbreiten zeigen mit 1,0 m an der Nord- und 1,10 m an der Südwand auffallende Mächtigkeiten. Diese Abmessungen lassen sich mit Hilfe des dort erhaltenen Sichtmauerwerkes auch für die Apsis erschließen (ca. 1,0 m). Da im Zuge des neugotischen Anbaues im Westen aus unbekanntem Gründen die mittelalterliche Westwand völlig entfernt worden war, mußte sie in der Rekonstruktion des Grundrisses mit einer Breite von ebenfalls 1,0 m angenommen werden. Da die heutige Westmauer mit etwa 0,65 m eine geringere Dimension aufweist und nicht genau auf dem mittelalter-

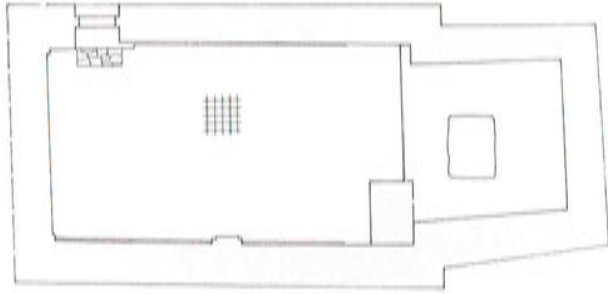
Abb. 12: Bergham. Rekonstruktion des spätgotischen Baubestandes. Der Standort des Hauptaltars ist nicht gesichert; die Gittersignatur deutet den Belag aus quadratischen Bodenfliesen an.
M. 1:200.

2. Bauperiode (Abb. 12)

wesentlich auffallendere Abweichung zu beobachten. Im Norden und Osten besitzt die Mauer eine Breite von etwa 1 m, im Süden schwankt sie von 1,30 bis 1,10 m. Der Neubau des Altarraumes bringt aber nur eine unwesentliche Vergrößerung um 1,0 m nach Osten. An der Ostwand befindet sich eine schmale, spitzbogige Fensteröffnung. Diese ist heute bis auf eine atypische runde Öffnung zugesetzt, jedoch an der Innenseite noch erkennbar. Möglicherweise geschah dies während der Umgestaltung des 18. Jahrhunderts, vielleicht sogar erst zu Beginn unseres Jahrhunderts. Den neu entstandenen Altarraum schließt ein einfaches Kreuzrippengewölbe ab.

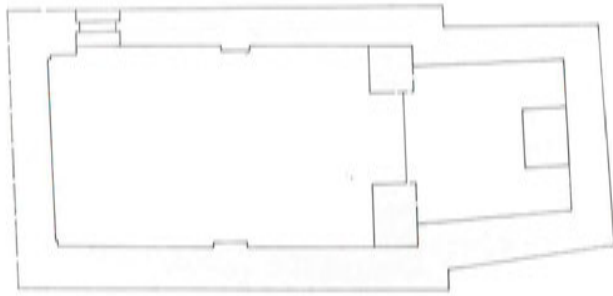
Abb. 13: Bergham. Rekonstruktion des barocken Bauzustandes. – M. 1 : 200.

3. Bauperiode (Abb. 13)

Die spätmittelalterliche Kirche erfährt zu einem nicht genauer faßbaren Zeitpunkt des 18. Jahrhunderts eine Umformung. Wie den Fotos von den unverputzten Außenmauern zu entnehmen ist, wurde die gesamte Kirche um etwa 1 m erhöht. Diese Aufmauerung erfolgte unter Verwendung von Ziegeln, die unterschiedliche Höhen aufweisen. Allem Anschein nach wurde im Bereich des rechteckigen Altarraumes mehr alte Substanz abgetragen als im Langhaus. Die Kirche erhielt im Langhaus ein schlichtes Gewölbe; das spätgotische Rippengewölbe im Chor blieb aber unangetastet. Im Innern fällt die Anbringung eines Wandpfeilers an der Nordseite auf, der noch aus romanischer Zeit stammende Wandpfeiler an der Südseite wurde verbreitert und überformt, so daß sein ursprüngliches Alter nicht mehr zu erahnen war. Spätestens jetzt kommt der Hochaltar an seinen noch heute vorhandenen Platz. Es scheint, als hätte der spätmittelalterliche rechte Seitenaltar ein Pendant an der Nordseite erhalten. Dort befindet sich nämlich auf den in situ erhaltenen spätgotischen Bodenfliesen eine Aufmauerung aus normalformatigen Ziegeln, die durchaus als Grundlage für einen Altar zu interpretieren sind. Wir müssen also mit der Existenz zweier Seitenaltäre rechnen, die den Blick zum Hochaltar einengten (Abb. 14)¹³.

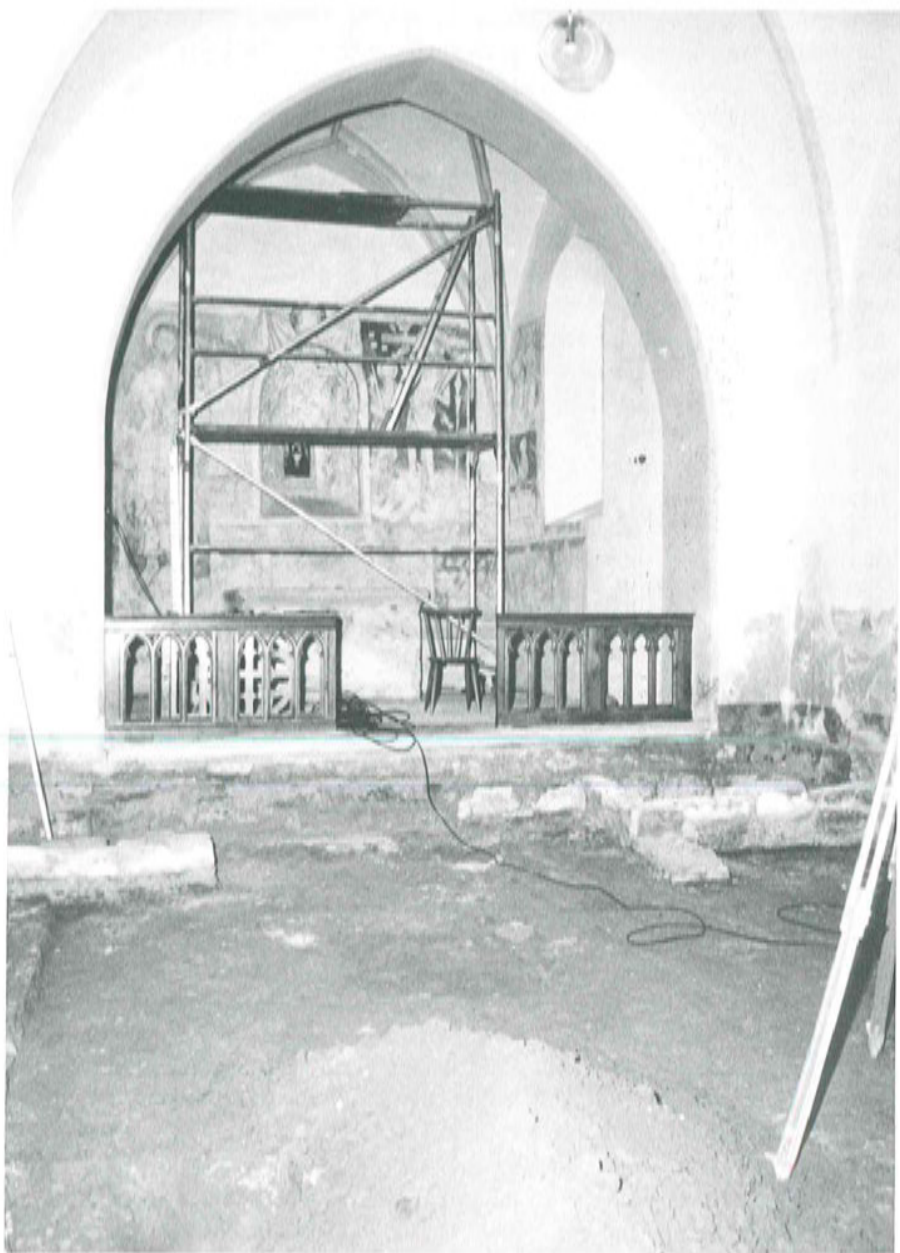
Abb. 14; Bergham. Blick auf den Altarraum während der Untersuchung des Langhauses. Rechts vor dem Chorbogen die Substruktion eines spätmittelalterlichen Seitenaltares, links Rest eines neuzeitlichen (barocken) Altarunterbaues aus Ziegeln.
