Sonderdruck aus
»Deggendorfer Geschichtsblätter«
Veröffentlichungen
des Geschichtsvereins
für den Landkreis Deggendorf
Heft 40/2018

Die Rundpfeilerbasilika von Künzing

Ein ungewöhnlicher romanischer Sakralbau im Landkreis Deggendorf und sein Schicksal

Karl Schmotz

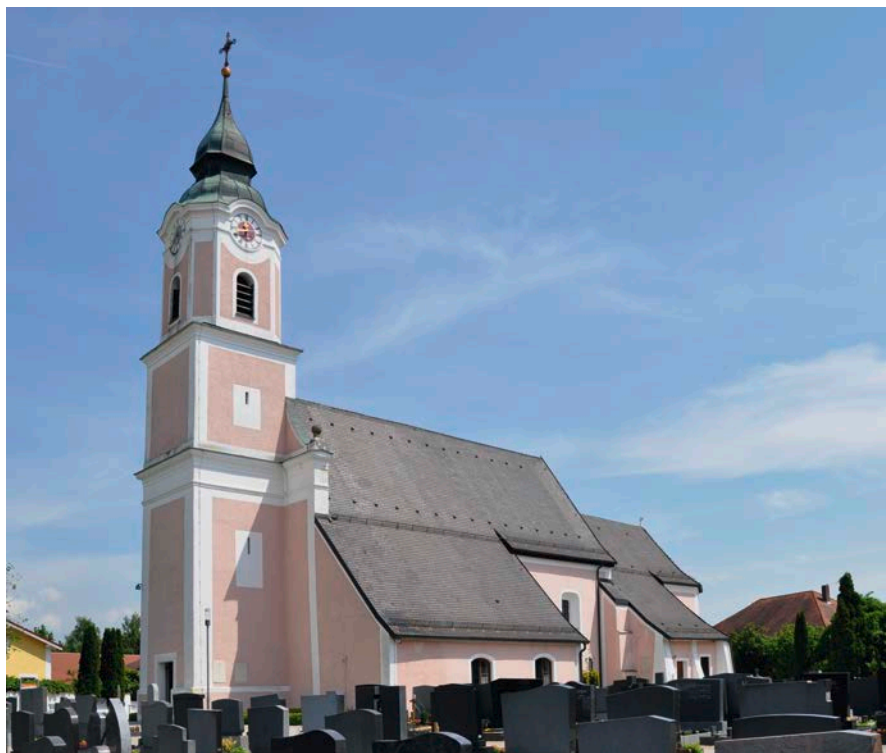
Abb. 1: Künzing-St. Laurentius von Südwesten.

Damit schien der Bestand an dreischiffigen Basiliken im Landkreis Deggendorf erkannt, denn weitere Orte mit gewisser Bedeutung im Hochmittelalter ließen sich nicht namhaft machen. Allerdings wurde geraume Zeit übersehen oder ignoriert, dass sich auch in Künzing, dessen Laurentius-Kirche (Abb. 1) heutige einschiffig vor uns steht, ursprünglich eine dreischiffige Basilika befand. Bereits im Zuge der Erarbeitung des Kunstdenkmälerbandes Vilshofen¹³ wurde aufgrund der Existenz zweier Arkaden im Westen der Südwand (Abb. 2, im Aufriss oben rechts und unten links) eine Basilika als möglich erachtet, doch trotz der vorhandenen Obergadenfenster wieder verworfen, weil an der Nordwand angelegte Sondagen keine Entsprechungen erbracht hatten und die Bearbeiter daher davon ausgingen, die Arkaden würden sich nur auf den Bereich des südlichen, als „Seelhaus“ oder „Seelenkapelle“ benannten „Anbaus“ (Abb. 2, im Grundriss oben rechts) – es handelt sich hier um den Rest des ehemaligen romanischen Seitenschiffs – beziehen¹⁴. Allerdings hätten die heute teilweise vermauerten schmalen Rundbogenfenster – innen über dem neuzeitlichen Lattegewölbe, außen vom Dachraum des südlichen „Anbaus“ zu erkennen – bereits damals Zweifel an der Ablehnung einer ehemaligen Basilika aufkommen lassen können. Der romanische Bestand reicht noch heute bis zur Dachtraufe und ist im Kunstdenkmälerband (Abb. 2, oben links) auch dargestellt¹⁵.

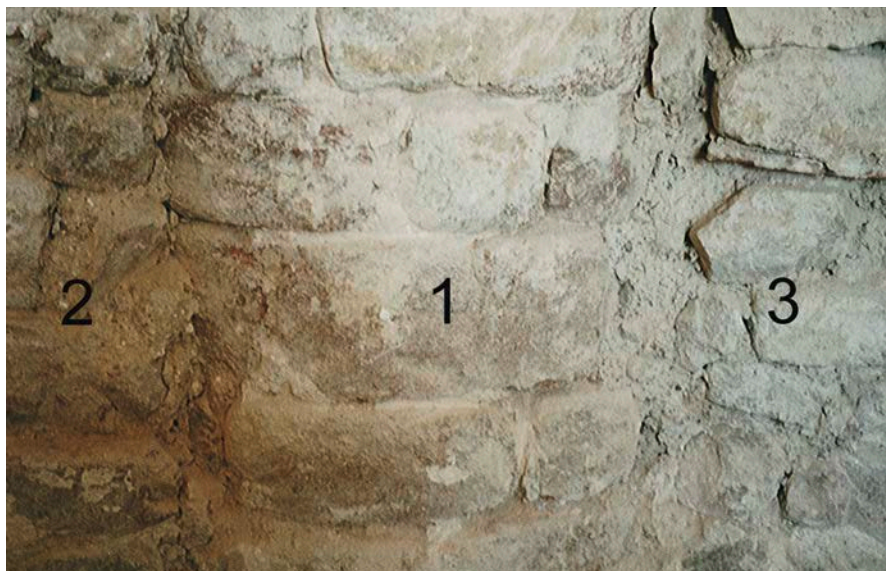
Abb. 4: Künzing-St. Laurentius. Bereits 2001 im Zuge der Wandfreilegungen zur Einrichtung eines Beichtraums innerhalb des ehemaligen südlichen Seitenschiffs sichtbarer Rundpfeiler (1). Es handelt sich um den ersten Pfeiler von Westen, dessen Position bereits im Kunstdenkmälerband dargestellt ist. Westlich (2) und östlich (3) des Pfeilers mit Abbruchmaterial vermauerte Arkaden. (Foto: Pirkl)

barkeiten nicht gerade einfach war und manche Feststellungen deshalb keinen endgültigen Charakter haben konnten²⁴. Die größten Probleme bei der Bearbeitung lieferten die Maßverhältnisse an den Hochschiffwänden und ganz besonders die Form der Stützen. Bereits den Bearbeitern des Kunstdenkmälerbandes gelang kein Nachweis eigentlich zu erwartender Pfeiler, sodass sie sich mit der Darstellung der beiden an der südwestlichen Ecke der Kirche vorhandenen Arkaden zufrieden geben mussten. Da auch die von Walter Haas angefertigten Bilder keine Pfeiler zeigen, ja überhaupt keine Stützen erkennen lassen, wurde 2004 die Existenz von Rundpfeilern oder gar Säulen in Erwägung gezogen, wegen des Fehlens solcher Architekturdetails im Donaauraum außerhalb von Regensburg aber als wenig wahrscheinlich angesehen²⁵. Allerdings hätte bereits damals die Postulierung runder Stützen durchaus in Erwägung gezogen werden können, denn es ist ja durchaus plausibel anzunehmen, dass nach dem Entfernen der Seitenschiffe und dem Vermauern der Öffnungen innerhalb der Arkaden in den neu entstandenen Wänden runde Stützen auf den Fotos nicht mehr zu erkennen gewesen wären²⁶. An dieser Stelle ist darauf hinzuweisen, dass dieses Problem bereits damals durch einen sicheren Befund hätte gelöst werden können, denn bei Bauarbeiten im verbliebenen Rest des ehemaligen südlichen Seitenschiffs zur Einrichtung eines Beichtzimmers kam tatsächlich bereits 2001 nach dem Abschlagen des Verputzes ein Rundpfeiler zutage (zur Lage vgl. Abb. 3, Nr. 2), dessen Entdeckung aber erst im Zuge der Innenrenovierung von 2007 bekannt wurde (Abb. 4). Es handelte sich um den ersten der fünf erschlossenen Pfeiler von Westen.

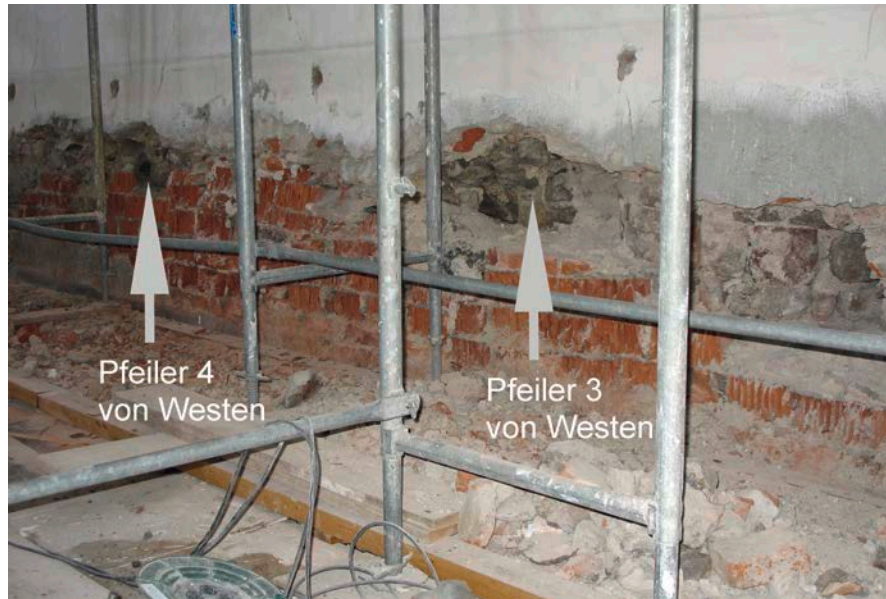
Abb. 6: Künzing-St. Laurentius. Im Zuge der Innenrenovierung vorgenommene partielle Eingriffe an der Südwand mit Hinweisen auf zwei Rundpfeiler. (Foto: Schmotz 22.8.2007)

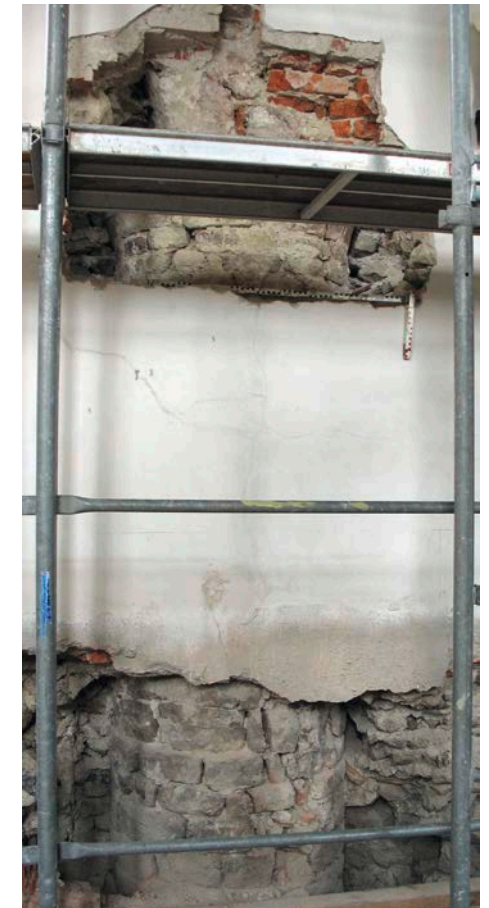
Abb. 7: Künzing-St. Laurentius. Der zur Untersuchung im Kämpfer- und Basisbereich in der Südwand freigelegte dritte Rundpfeiler von Westen. Verputzte Wandflächen blieben unberührt. (Foto: Schmotz 30.8.2007)

Der Rundpfeiler wurde also in der Kämpferzone und im Basisbereich freigelegt, daneben und dazwischen blieb das Mauerwerk einschließlich des Verputzes erhalten (Abb. 7).

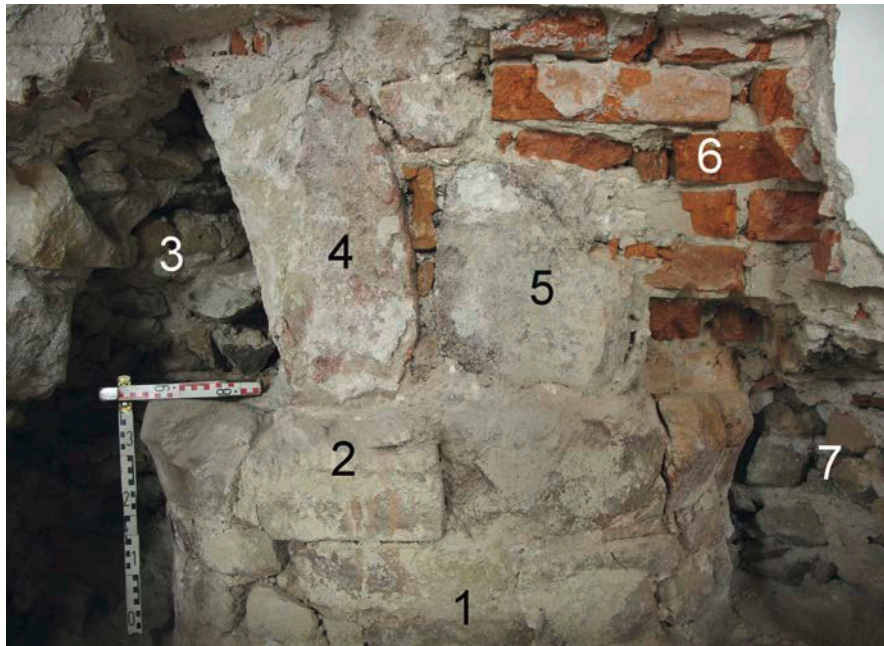
Abb. 8: Künzing-St. Laurentius. Detail des geöffneten Kämpferbereichs. 1 Pfeilerschaft; 2 Kämpferzone; 3 mit Abbruchmaterial vermauerte östliche Arkade; 4 östlicher Arkadenansatz (Werkstein); 5 westlicher Arkadenansatz (Werkstein, abgeschlagen); 6 mit Ziegeln zugesetztes Barockfenster; 7 mit Abbruchmaterial vermauerte westliche Arkade. (Foto: Schmotz 29.8.2007)

Die an der Südwand vorgenommene Sondierung am mittleren der fünf erschlossenen Pfeiler legte im Kämpfer- (Abb. 8) und Basisbereich (Abb. 9) einen mächtigen, aus Handquadern gemauerten Rundpfeiler von ca. 1 m Durchmesser frei, der mit einem ebenfalls rundum geführten Kämpferprofil abschließt. Im unteren Bereich wurde beim Nachputzen der unter erheblichen Mühen angelegten Sondage westlich des Pfeilers, in einer Tiefe von 53 cm unter dem heutigen Fußboden, eine um wenige Zentimeter vortretende Schicht (in der knappen Sondage jedoch nicht sicher nachweisbar) aus flachen kleinen Steinen festgestellt, die wohl als Anreißebene für die exakte Positionierung des Pfeilers diente. Sie lässt vermuten, dass dort der Fußboden anschluss und der Pfeiler

Auf den wenigen unversehrten Oberflächen der Steine und der Verfugungen waren keine Farbbefunde bzw. Tünchen zu erkennen. Bei den etwa 1 cm breiten, etwas östlich der Pfeilermitte unterhalb des Kämpfers erkennbaren senkrechten Streifen (Abb. 8 u. 10) aus hellgrauer Kalkschlämme ist unklar, zu welcher Zeit sie aufgebracht wurden. Sie erinnern zwar an ähnliche Befunde an der romanischen Backsteinkirche von Bachling, Gde. Wallerfing³¹, doch sollte dies nicht überbewertet werden. Auffallend sind dort auch die unregelmäßig verlaufenden Gerinne.

Über der Kämpferplatte folgen die Ansätze von glatten, ohne Abstufung bzw. Profilierung erscheinenden Bögen mit einer Breite der Standfläche von etwa 85 cm für die Mauerstärke des Obergadens und schmalere Ansichtfläche von ca. 55 cm (Abb. 8, Nr. 4 u. 5). Die Verringerung der Wandstärke im Bereich des Obergadens ergibt sich aus der Geometrie des in den Kreis des Pfeilerquerschnitts einbeschriebenen Rechtecks der Arkaden-Standfläche (Abb. 13). Der jeweils erste Stein der Bögen ist als etwas größerer Werksteinquader gefertigt (vgl. Abb. 8 u. 10), darüber folgten wohl, wie im Dachraum über dem restlichen südlichen Seitenschiff ersichtlich, kleinere Handquader (Abb. 12). Die im Kunstdenkmälerband (Abb. 2) nur mit Handquadern dargestellten beiden Arkaden³² dürften vereinheitlicht sein. Im Bereich der Sondage sind beide Arkadenansätze oben abgeschlagen, westlich bereits knapp über dem Kämpfer für den Einbau eines (heute zugesetzten) Fensters mit ziegelgemauerter Leibung (Abb. 8, Nr. 6), östlich für die Einbindung der einen halben Ziegelstein starken Vormauerung vor dem Obergadenmauerwerk. Die Unterseite des Arkadenansatzes trägt dicken grauen Putz, der nach dem Brand der Kirche auf die durch Brandeinwirkung rot verfärbte Steinoberfläche aufgebracht wurde.

Die Schließung des Pfeilerzwischenraums im Westen läuft einheitlich bis zur Kämpferhöhe durch. Sie wurde mit brandgeschädigtem Abbruchmaterial ausgeführt. Ihre Bauweise mit einer Außenschale aus Handquadern und einer Füllung aus lagig in reichlichem Mörtelguss eingebrachten Dachziegelschutt bzw. kleineren Bruchsteinen zeigt Sparsamkeit im Umgang mit dem Material und ist als sicher noch mittelalterlich anzusehen. Die Vermauerung oberhalb der Kämpferzone im Arkadenbereich ist durch eine wahrscheinlich barocke Fenstersetzung (Ziegelmauerwerk in der Ebene der unteren Wandzone) gestört (Abb. 8, Nr. 6).

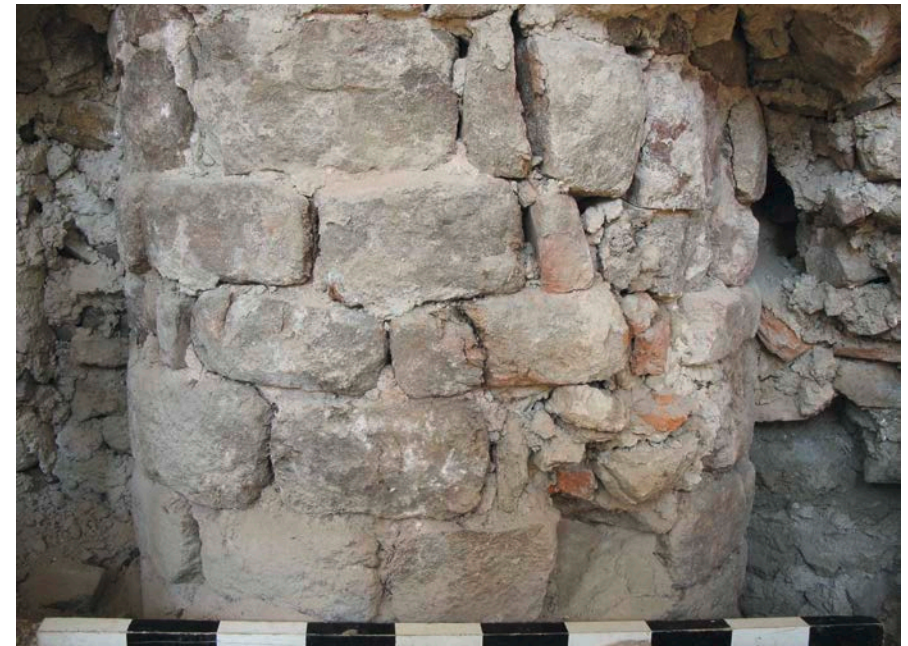
Abb. 9: Künzing-St. Laurentius. Detail des geöffneten Basisbereichs. (Foto: Schmotz 28.8.2007)

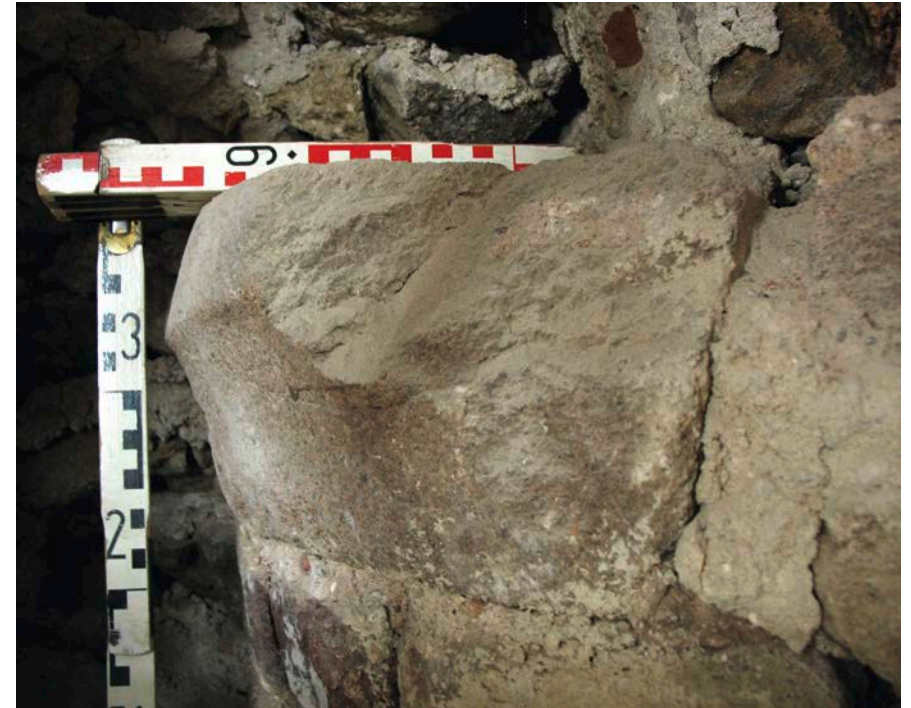
Abb. 11: Künzing-St. Laurentius. Detail des Kämpferprofils an der Nordostseite des Pfeilers. (Foto: Schmotz 29.8.2007)

kleinen Werkstücken mit radialen Stoßfugen zusammengesetzten Kämpferplatte (Höhe ca. 17 cm), die von unten her leicht konkav nach oben, nach 10 bis 12 cm konvex nach innen zieht und nur ca. 5 cm über den Pfeilerschaft vorkragt (Abb. 11).

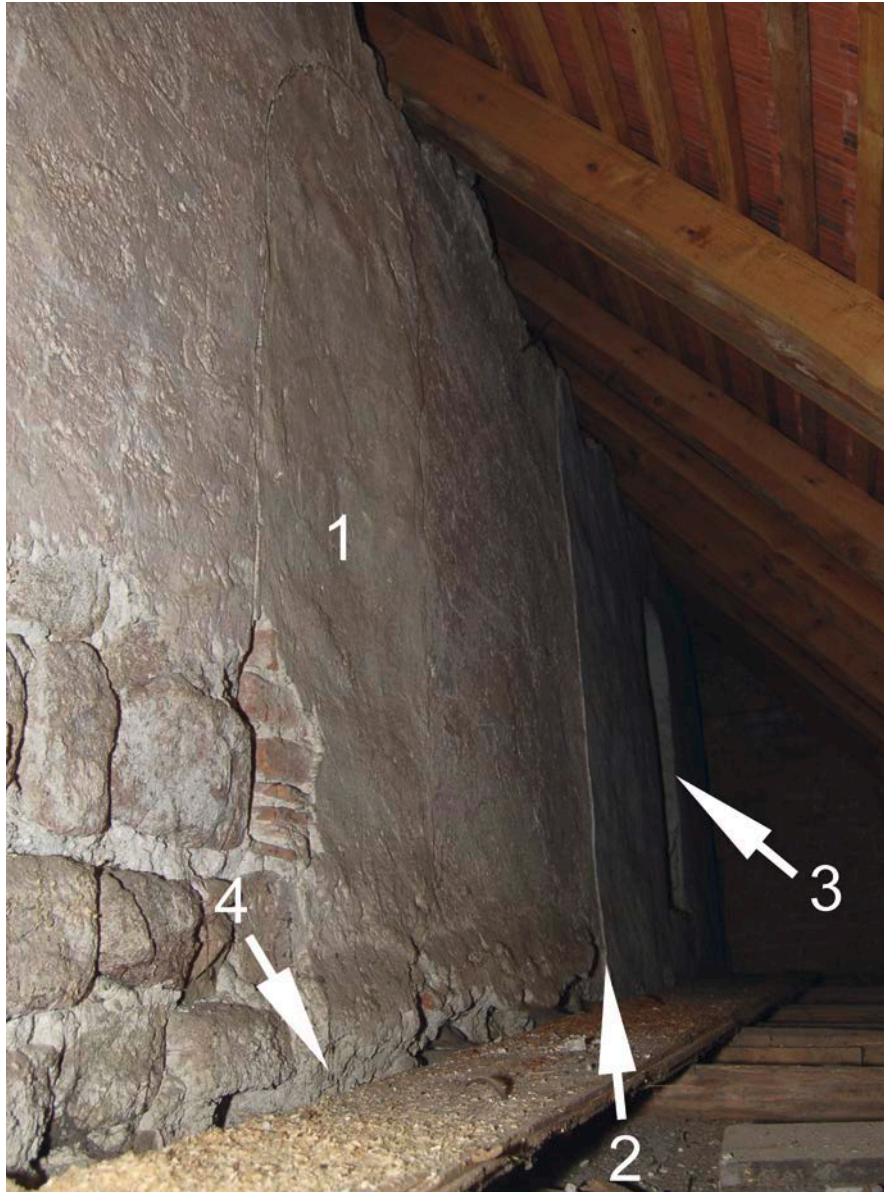
Abb. 14: Künzing-St. Laurentius. Obergadenwand im östlichen Bereich des Seitenschiffrestes mit zweitem und drittem Obergadenfenster von Westen sowie Putznaht zwischen den beiden Fenstern. 1 mit Ziegeln (links unten erkennbar) zugesetztes und überputztes Fenster; 2 Naht zwischen mittelalterlichem (links) und neuzeitlichem (wohl 1940) Verputz; 3 außen offenes Obergadenfenster; 4 Ansatz des ehemaligen Seitenschiffdaches.
(Foto: Schnieringer 16.10.2007)

Der Putz am Obergaden zeigt vor dem dritten Fenster von West eine vertikale Kante gegen die östlich anschließende Fläche, die eine Putzschicht mehr trägt. Hierbei handelt es sich um den ehemaligen Außenputz, der bei der neuzeitlichen Verlängerung des restlichen Seitenschiffs nach Osten (Abb. 14) nach innen kam. Im Kunstdenkmälerband ist unterhalb dieses Fensters noch ein barockes Fenster dargestellt, das heute vermauert ist und im Kämpferbereich des Rundpfeilers angetroffen wurde.

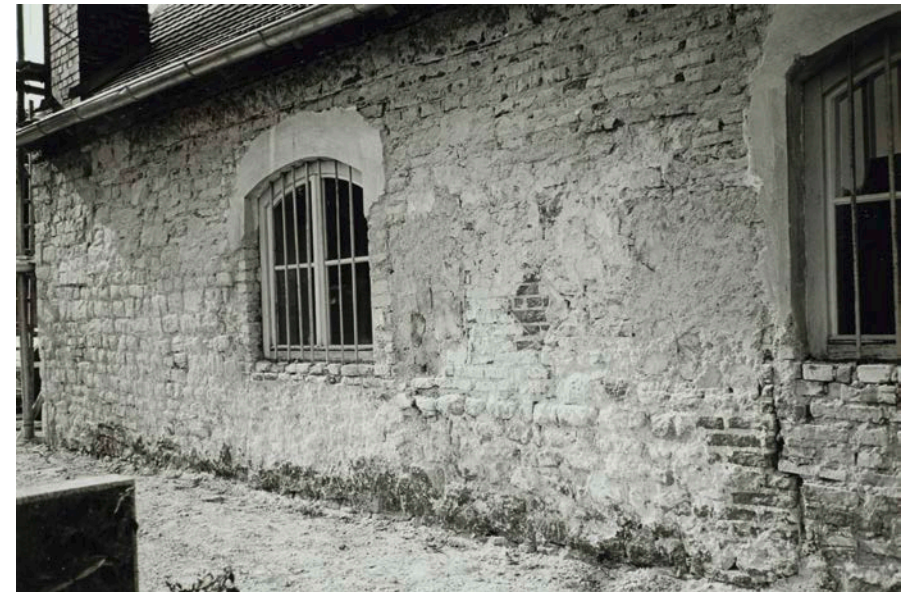
Abb. 17: Künzing-St. Laurentius. Außenaufnahme der verputzfreien Südwand des restlichen südlichen Seitenschiffs samt neuzeitlichen Veränderungen.

Die erhalten gebliebenen Reste des südlichen Seitenschiffs spielen bezüglich Abmessung und Dachform eine wichtige Rolle. Außerdem trug das 1968 sichtbare Handquadermauerwerk (Abb. 17) zur Definition eines Seitenschiffs bei.

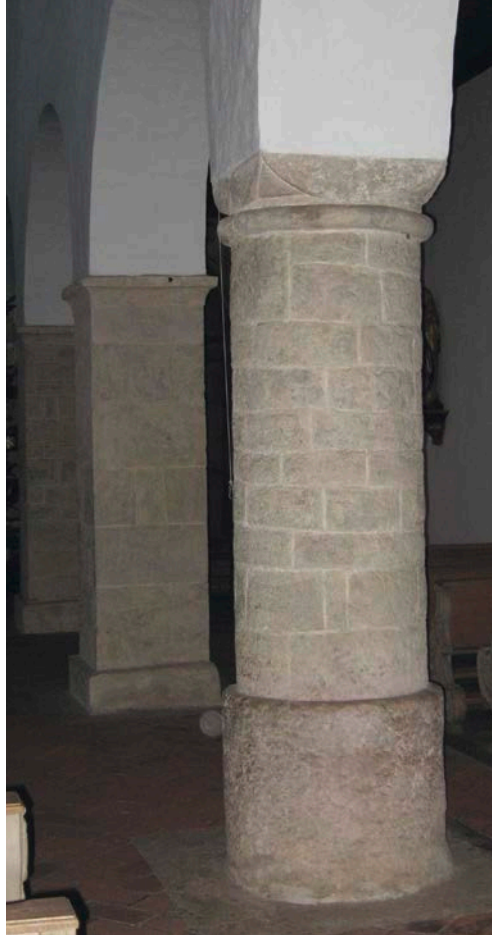
Abb. 24: Petersberg bei Erdweg, Lkr. Dachau. Südlicher Rundpfeiler des einmaligen Stützenwechsels aus Werksteinen unterschiedlicher Höhe auf verbreiterem unteren monolithischen Teil. Das Pendant auf der Nordseite zeigt dagegen über der verbreiterten Basis einen Wulstring. Die Arkaden zur Obergadenwand stützen sich auf monolithische Kämpfer, in der Breite angepasst an die quadratischen Pfeiler.

In Niederbayern finden wir nur spärliche Hinweise, nämlich allein in der archäologisch nachgewiesenen Bauphase II der Deggendorfer Stadtpfarrkirche Mariä Himmelfahrt, in der mit einem einmaligen Stützenwechsel zu rechnen ist⁶³, zu dem es lediglich noch einen erhaltenen Vergleichsbefund in der ehemaligen Klosterkirche auf dem Petersberg bei Dachau⁶⁴ gibt (Abb. 24).

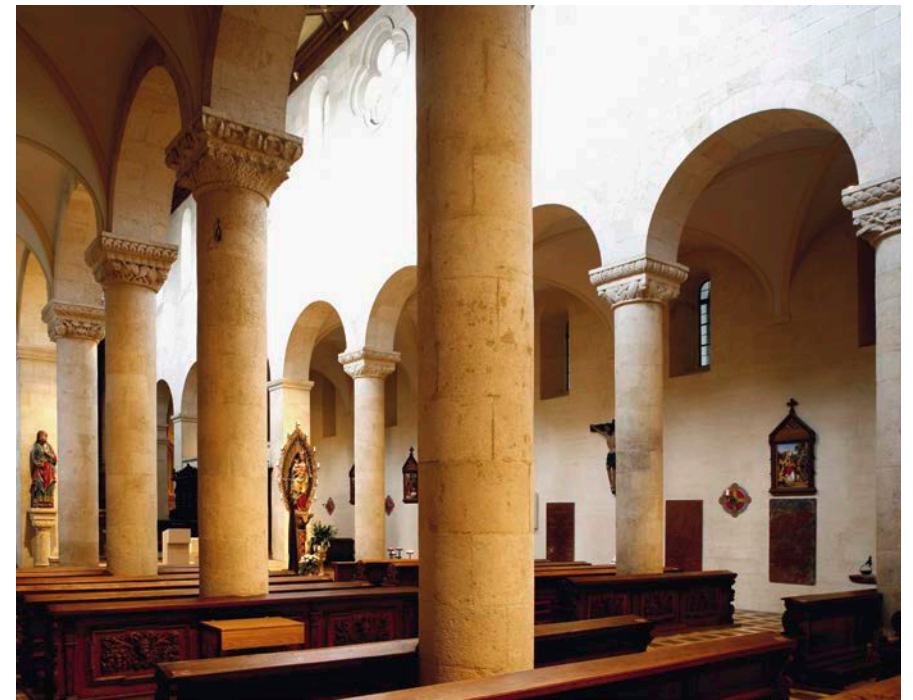
Abb. 25: Regensburg-St. Jakob. Blick in die Rundpfeilerbasilika in Richtung Südosten. Der vorderste Pfeiler zeigt sehr qualitätvolle, gleichmäßige, aus Segmenten zusammengesetzte Säulentrommeln.

Richten wir unseren Blick nach Regensburg mit seinen insgesamt sieben Großbauten einschließlich des Doms (Niedermünster, Obermünster, Alte Kapelle, St. Emmeram, St. Jakob und Prüfening), bei denen es sich mit Ausnahme von St. Jakob mit aus (qualitätvollen) Trommelsegmenten zusammengesetzten Rundpfeilern (Abb. 25) (Pfeilerabstand ca. 3,0 m; Pfeiler-Durchmesser ca. 0,9 m; im Osten im Bereich von Lettner und Chorschranken zusätzlich mit drei im Querschnitt quadratischen Pfeilerpaaren)⁶⁵ sämtlich um Basiliken mit quadratischen Pfeilern handelt. Hinzu kommen noch die dreischiffigen Hallenbauten Karthaus Prüll, St. Leonhard (ebenfalls mit Rundpfeilern) und St. Georg am Wiedfang, wobei letztere als Kleinbauten anzusprechen sind.

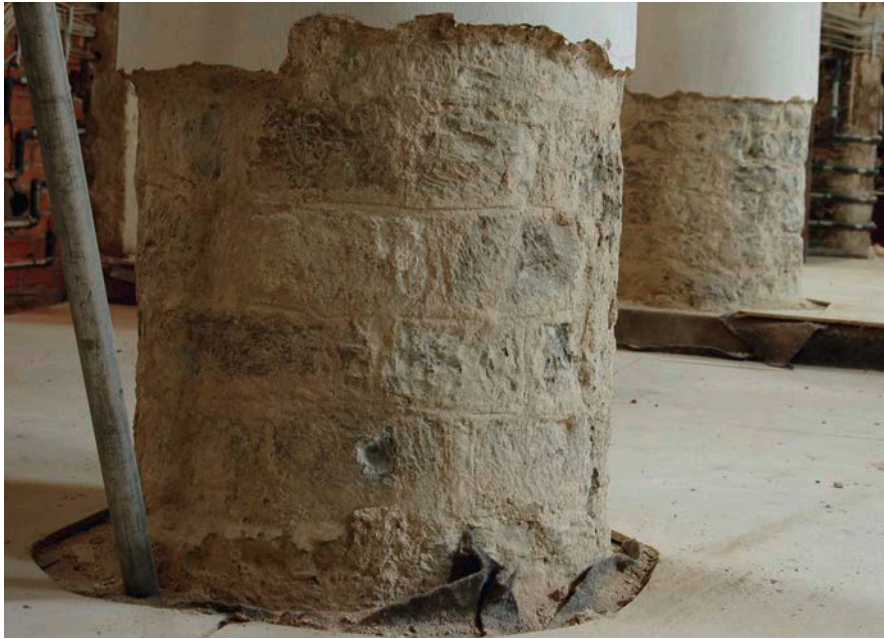
Abb. 26: Regensburg-St. Leonhard. Unter dem im Bereich der Sockelzonen abgeschlagenen Putz der Rundpfeiler zeigen sich aus Segmenten zusammengesetzte Säulentrommeln.

denskirche St. Leonhard, eine kleine dreischiffige gewölbte Hallenkirche⁶⁶ mit gerade schließenden Seitenschiffen und einem Rechteckchor mit Apsis. Bei den drei Stützenpaaren handelt es sich um zwei heute verputzte Rundpfeilerpaare, bestehend aus Trommelsegmenten⁶⁷ (Abb. 26) und ein im Grundriss quadratisches Pfeilerpaar, letzteres in Verbindung mit der Empore.

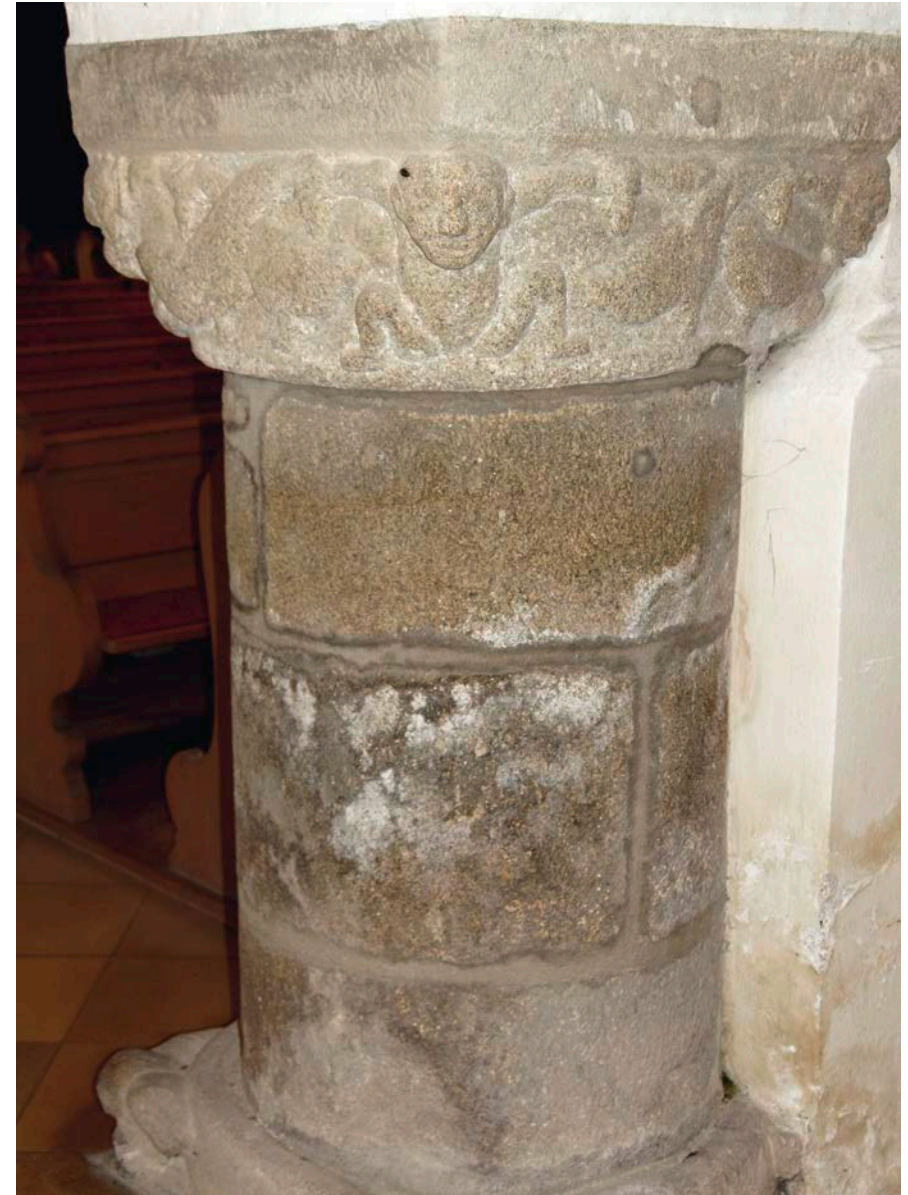
Abb. 27: Nabburg-Perschen, St. Peter und Paul. Gedrungener Rundpfeiler aus Granit im Stützenwechsel der Langhausarkaden, bestehend aus drei hohen, aus Segmenten zusammengesetzten Säulentrommeln sowie einem Kapitell mit Figuralschmuck und einer Basis mit Eckzier.

Als viertes oberpfälzisches Beispiel können wir St. Peter und Paul im Nabburger Stadtteil Perschen heranziehen. Es handelt sich hier um eine sehr späte dreischiffige Basilika mit einfachem Stützenwechsel. Die dortigen, sehr gedungen wirkenden niedrigen Rundpfeiler mit einem Durchmesser von ca. 0,80 m und einem Pfeilerabstand von ca. 2,80 m bestehen aus hohen Trommelsegmenten sowie Kapitellen und Basen⁷² (Abb. 27).

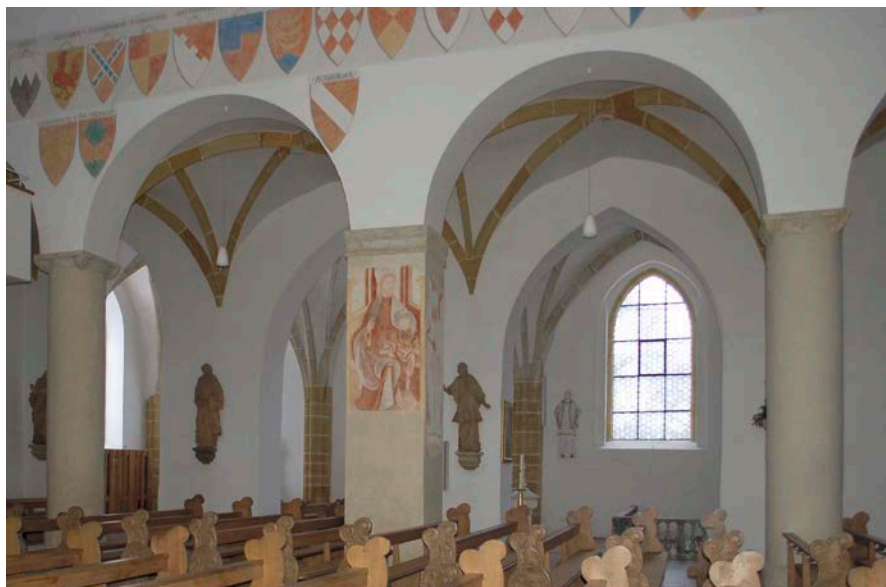
Abb. 28: Kastl, ehemalige Klosterkirche St. Peter. Westlicher Beginn der nördlichen Langhausarkade mit einfachem Stützenwechsel. Die leicht getünchten Rundpfeiler bestehen aus Segmenten zusammengesetzter Säulentrommeln und weisen glatte Kämpfer mit knollenartigen Spornen an den Ecken auf. (Foto: Peschke, Bamberg, 2.2.2019, leicht verändert)

Laienkirche und Mönchschor, dessen Anlage ohne Parallele in der deutschen Romanik ist, sind vor allem durch unterschiedliche architektonische Formen voneinander getrennt. Die Rundpfeiler (Abb. 28) setzen sich auch hier aus Trommelsegmenten zusammen⁷⁵.

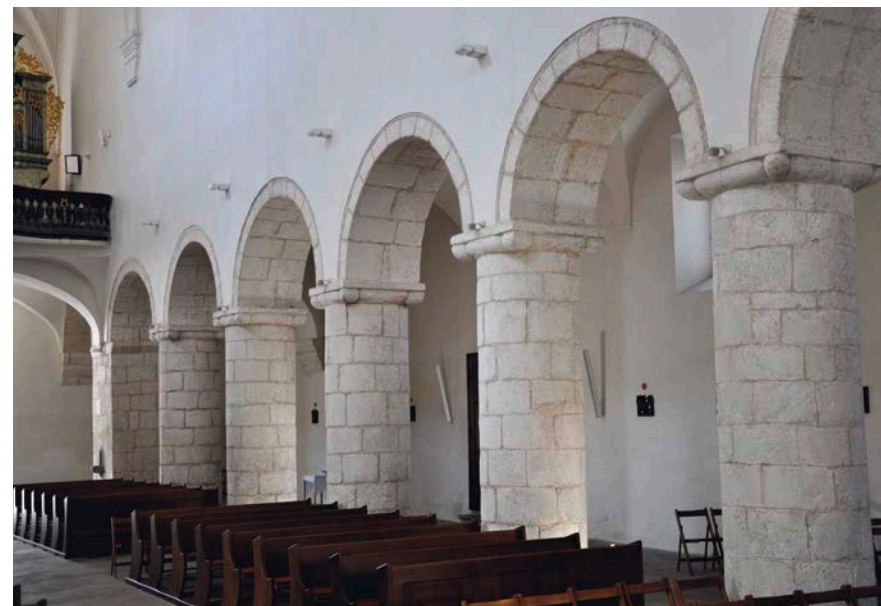
Abb. 29: Milevsko-Mariä Heimsuchung. Blick in die nördliche Langhausarkade nach Nordwesten mit aus Trommelsegmenten zusammengesetzten und getünchten, mit rotbrauner Fugenbetonung versehenen Rundpfeilern. (Foto: Schmotz 20.8.2011)

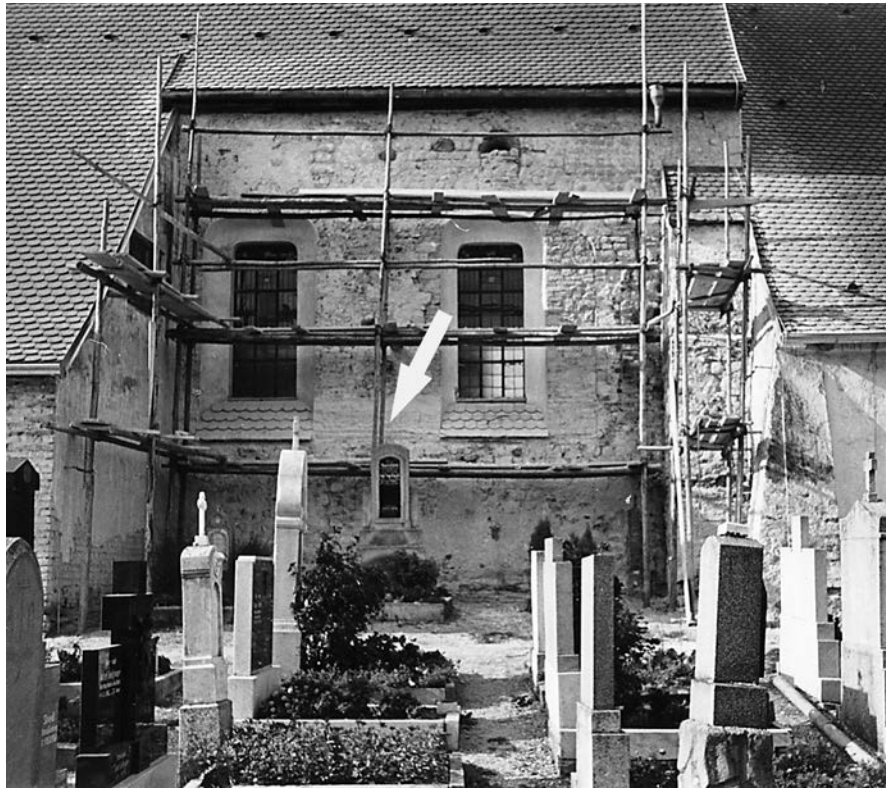
Abb. 31: Künzing-St. Laurentius. Verputzfreie Südwand. Zwischen den beiden Fenstern auf Höhe der Sohlbänke (Pfeil) Abschrägung einer Vormauerung zur Verdeckung der Langhausarkaden, die sich auch westlich und östlich der Fenster zeigt.

mithilfe eingebauten Abbruchmaterials. Aufgrund der geringeren Breite der Obergadenwand gegenüber den Pfeilern hätte dies – vorausgesetzt sie wären unverändert geblieben – innen wie außen zu Absätzen geführt, von denen aber nur noch ein kurzes Stück im Emporenbereich der Südwand heute noch wahrzunehmen ist. Es ist aber festzustellen, dass die Veränderungen an den Außenwänden nicht einheitlich waren. So zeigt das Foto von 1968 (Abb. 31) an der Südseite eine vorgeblendete Abmauerung, die keine Pfeiler mehr erkennen lässt, aber auch keinen Absatz am Übergang von Kämpferbereich zu Obergadenwand aufweist. Diese dafür „verantwortliche“ Wandverbreiterung setzt oberhalb der Kämpferzone an, d.h. etwas über den Sohlbänken der heutigen Fenster, um sich nach unten bis auf Höhe der Sohlbank-Unterkante allmählich zu verbreitern und schließlich senkrecht nach unten zu führen. Theoretisch hätte man dort auch Arkaden erkennen müssen, die ja höher als der Anfang dieser Abmauerung reichten, doch zeigen sich auf dem Foto verunklarende

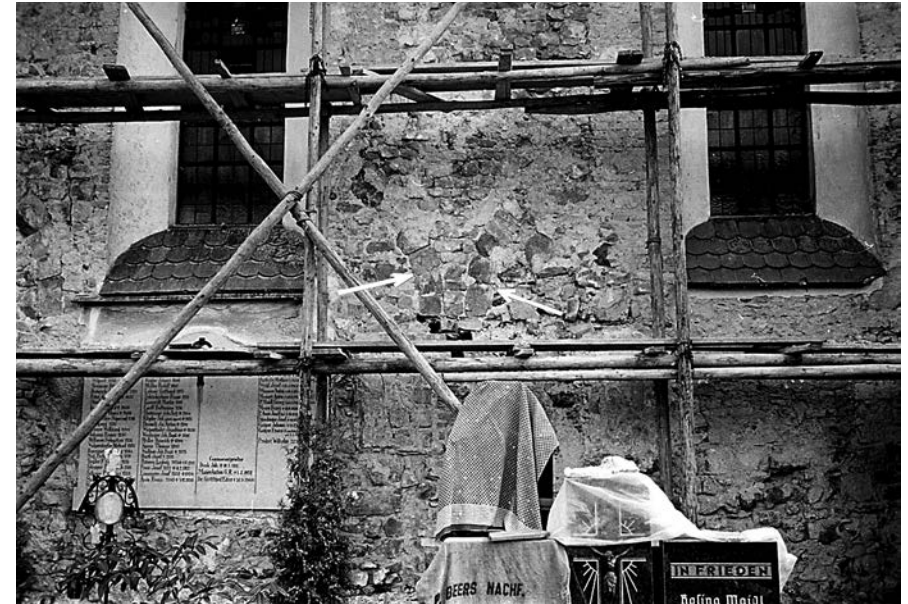
Abb. 32: Künzing-St. Laurentius. Detail der verputzfreien Nordwand mit zwei Arkadenansätzen (Pfeile). Nach der Entfernung des Seitenschiffs wurden hier wahrscheinlich Kämpfer und Rundpfeiler abgearbeitet, um eine gerade Wand herzustellen.

(Foto: Haas, Bayer. Landesamt für Denkmalpflege, 1968)

An der Nordwand (Abb. 32) zeigt sich eine andere Situation, nämlich eine fehlende Vorblendung, dagegen sind die Arkaden erkennbar, an einer Stelle sogar das Auflager, jedoch ohne Kämpfer¹²³. Um eine gerade Wand zu erreichen müssen die Pfeiler samt Kämpfer abgearbeitet worden sein, denn sonst wären sie als Ausbauchung erkennbar gewesen.

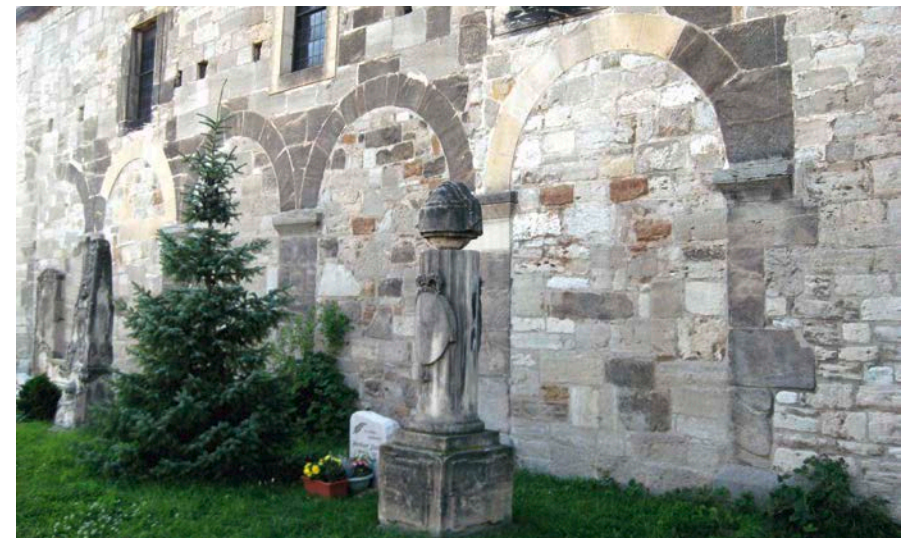
Abb. 33: Arnstadt-Oberndorf, Ilm-Kreis (Thüringen), St. Nikolai. Mit gutem Abbruchmaterial zugesetzte Arkaden in der Südwand ohne Veränderungen an Pfeilern und Kämpfern.

Arnstadt-Oberndorf, Ilm-Kreis (Thüringen), St. Nikolai. Seitenschiffe wegen Bedeutungsverlust entfernt und die offenen Arkaden mit qualitativ gutem Baumaterial verschlossen, das sicher vom Abbruch stammt¹²⁵ (Abb. 33).

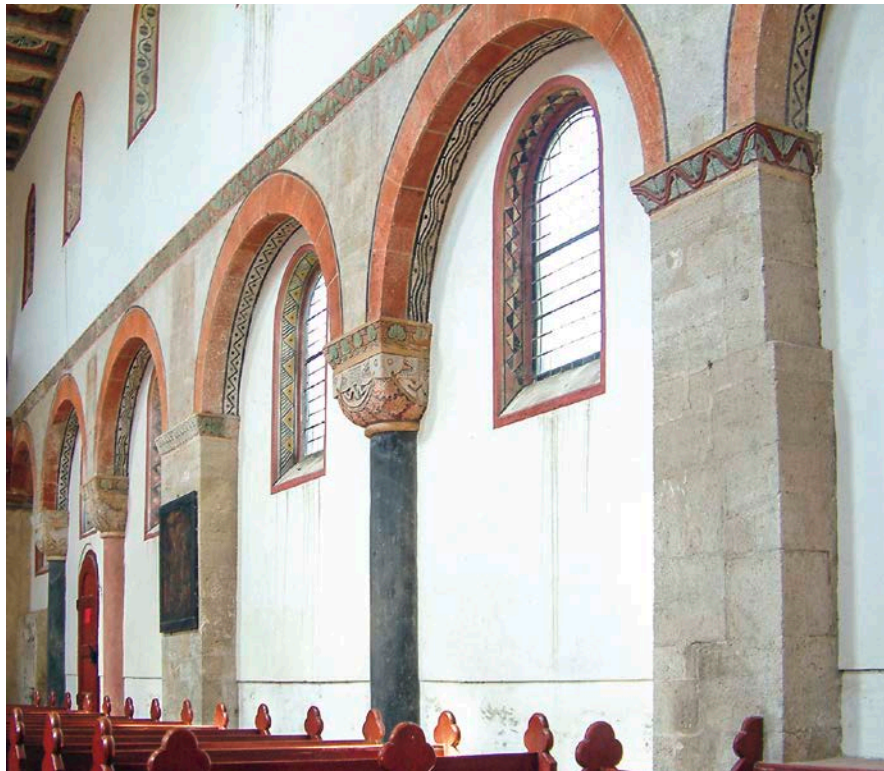
Abb. 34: Kloster Gröningen, Landkreis Börde (Sachsen-Anhalt), ehemalige Klosterkirche St. Cyriakus. Das ehemalige Hauptschiff – beide Seitenschiffe wurden zu unterschiedlichen Zeiten abgebrochen – zeigt etwa zur Hälfte der Wandstärke geschlossene Arkaden mit Nischen und Säulen! (Foto: Faure, Goslar, 24.4.2003).

Kloster Gröningen, Landkreis Börde (Sachsen-Anhalt), ehemalige Klosterkirche St. Cyriakus. 1550 aufgehoben, danach Kloster und Kirche stark heruntergekommen, was zum Abbruch des südlichen Seitenschiffes führte, im 19. Jahrhundert auch nördliches Seitenschiff entfernt; ehemaliges Hauptschiff zeigt innen etwa zur Hälfte der Wandstärke geschlossene Arkaden mit Nischen und Pfeilern des Stützenwechsels¹²⁶ (Abb. 34).

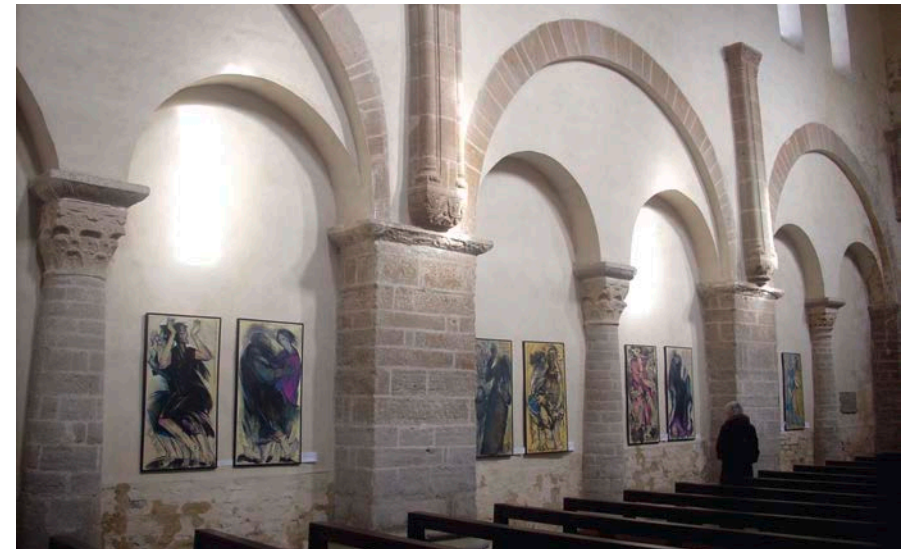
Abb. 35: Drübeck, Landkreis Harz (Sachsen-Anhalt). Ehemalige Klosterkirche St. Vitus. Nordwand des ehemaligen Hauptschiffs mit als Nischen verschlossenen Arkaden (rekonstruiert) und etwa zur Hälfte sichtbaren quadratischen und runden Pfeilern des einfachen Stützenwechsels mit Überfangbögen. (Foto: Wikimedia Commons, Kloster Drübeck: Rabanus Flavius 8.3.2010)

Drübeck, Landkreis Harz (Sachsen-Anhalt), ehemalige Klosterkirche St. Vitus. Zerstörungen im Zusammenhang mit Reformation und Bauernkrieg, nördliches Seitenschiff fehlt, Schließung der Arkaden nur mit halber Wandstärke, Pfeiler stehen nach innen vor¹²⁷ (Abb. 35).

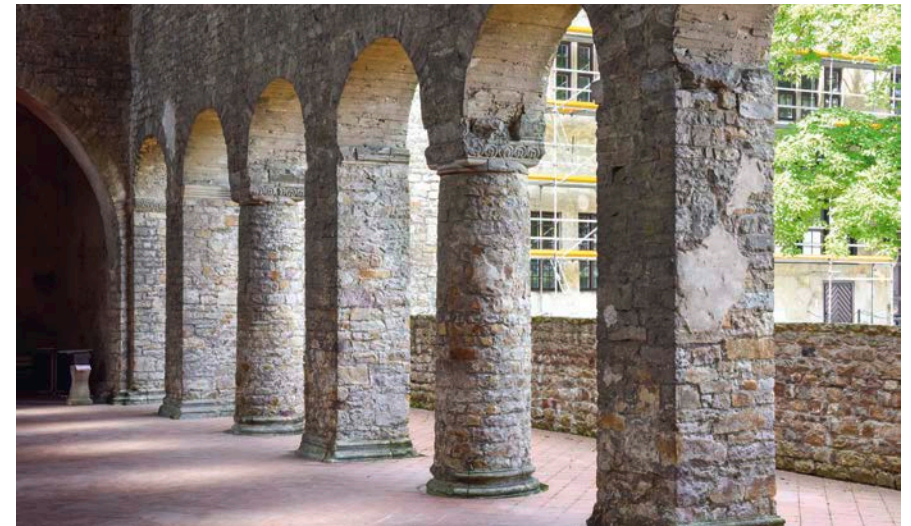
Abb. 36: Leitzkau, Lkr. Jerichower Land (Sachsen-Anhalt). Ehemalige Klosterkirche Sancta Maria in monte. Rekonstruktion der nach 1564 zur Schlosskirche umgebauten Basilika mit einfachem Stützenwechsel nach dem Zweiten Weltkrieg, veranlasst durch Kriegsschäden. Das Bild zeigt die frei stehende Langhausarkade zum ehemaligen nördlichen Seitenschiff.

Leitzkau, Lkr. Jerichower Land (Sachsen-Anhalt), ehemalige Klosterkirche Sancta Maria in monte. Niedergang bereits vor der Reformation, 1534 aufgehoben, Umbau des Klosterareals zum Schloss, ehem. Stiftskirche im 16. und 17. Jahrhundert verändert. Rückbau in den romanischen Zustand nach Zerstörungen im Zweiten Weltkrieg; nicht mehr als Kirche genutzt, nördliches Seitenschiff fehlt, Arkaden blieben offen stehen¹²⁸ (Abb. 36).
