Die archäologische Untersuchung in der Kirche von Steinkirchen und ihre Folgen für die ältermittelalterliche Geschichte des Ortes

Karl Schmotz

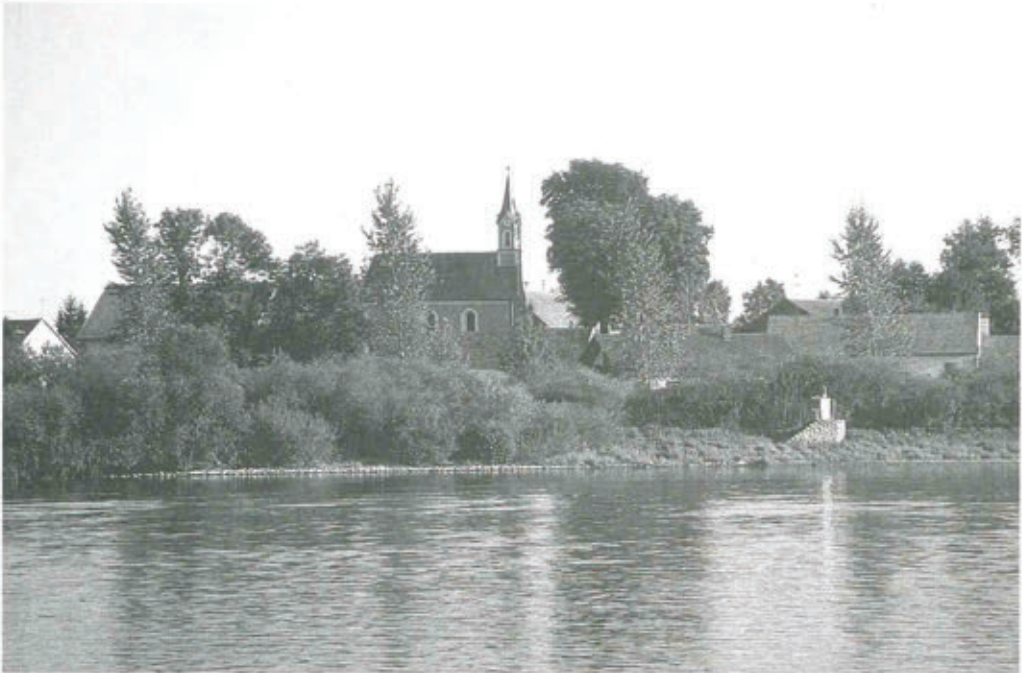
Abb. 2: Steinkirchen – St. Maria Magdalena. Lage der Kirche unmittelbar am Rand der Donau-Hochterrasse (August 1988).

Es war deshalb ein großer Glücksfall, daß die archäologische Untersuchung in der kleinen, Maria Magdalena geweihten Kirche (Abb. 2), der (älter-) mittelalterlichen Geschichte Steinkirchens sehr bemerkenswerte Aspekte hinzufügte und hoffentlich zu neuer Beschäftigung mit den Denkmälern der Zeit um und vor der Jahrtausendwende anregt. Ausgelöst wurde die Ausgrabung durch eine geplante umfassende Innensanierung. Das Interesse von Pfarrer P. Dr. Michael Kaufmann, der die Kreisarchäologie Deggendorf rechtzeitig von dem

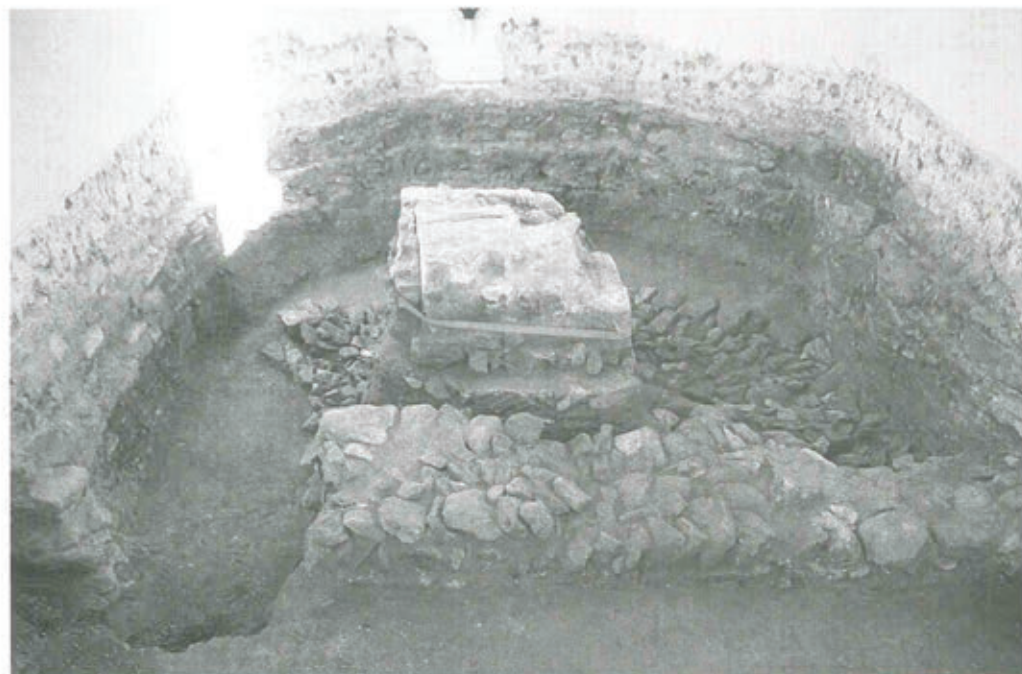
Abb. 7: Steinkirchen – St. Maria Magdalena. Gesamtbefund im Altarraum am 28. Oktober 1997, vor der vollständigen Freilegung des nördlichen Apsisfundaments (links).

Um einen zwingend zu erwartenden älteren Altarraum nachweisen zu können, mußte der Bereich östlich der oben beschriebenen Chorstufe aus Ziegeln tiefergelegt werden, zeichnete sich doch in dem bestehenden Planum außer einem zweiperiodigen Altarstipes (Abb. 5, 39. 40) kein Baubefund ab. Die Erfahrungen mit sehr intensiven Abbruchvorgängen zur Gewinnung von Baumaterial – im benachbarten Bergham war vom Aufgehenden der Apsis fast nichts mehr erhalten – ließen aber Probleme bei der Bewältigung des Aushubs erwarten. In dieser Situation erhielten wir Unterstützung durch örtliche Helfer, die sich, ohne lange zu zögern, bereit erklärten, den für die Kirchen-sanierung eigentlich nicht erforderlichen Aushub zusammen mit einem Mitarbeiter der Kreisarchäologie vorzunehmen, ohne zu wissen, wie tief überhaupt gegraben werden mußte. Diese Arbeit begann am 27.10.97 und war am nächsten Tag von Erfolg gekrönt, als die Fundamentreste einer erheblich ausgebrochenen Apsis und ein im Norden ebenfalls durch Steingewinnung unterbrochenes Spannfundament zum Vorschein kamen. Von der Apsis war kein einziger Stein des Aufgehenden erhalten. Die Mühe hatte sich also gelohnt und bereits zu diesem Zeitpunkt der Untersuchung einen erheblichen Zugewinn an Kenntnis gebracht (Abb. 7; 8).

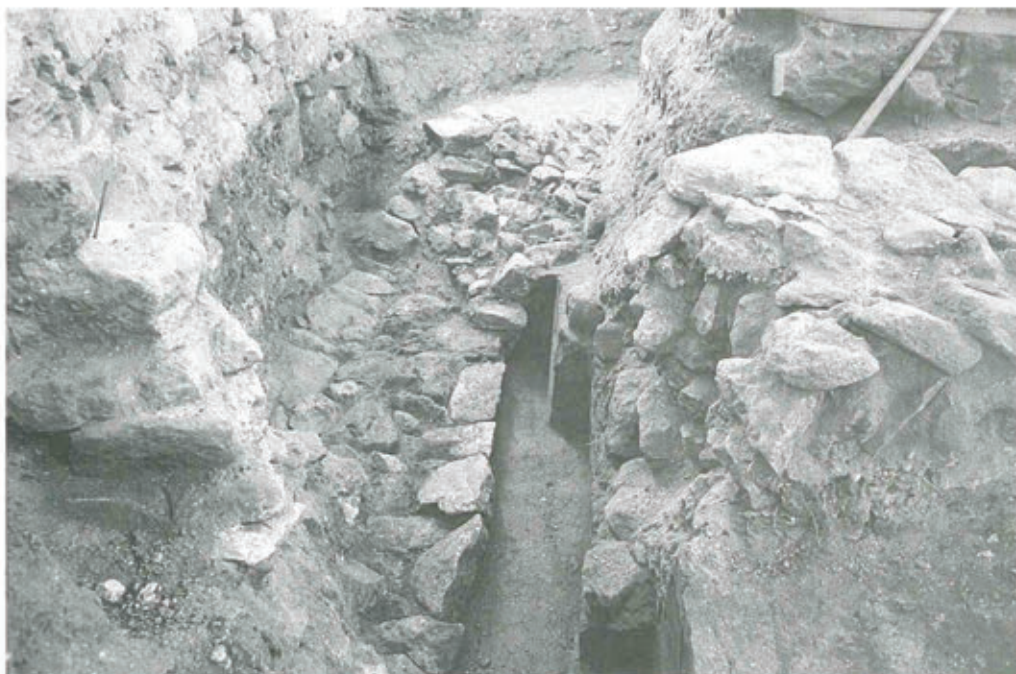
Abb. 8: Steinkirchen – St. Maria Magdalena. Blick auf das ausgebrochene Spannfundament, dahinter die untersten Reste des nördlichen Apsisfundaments und der zweiperiodige Altarstipes (oben rechts).

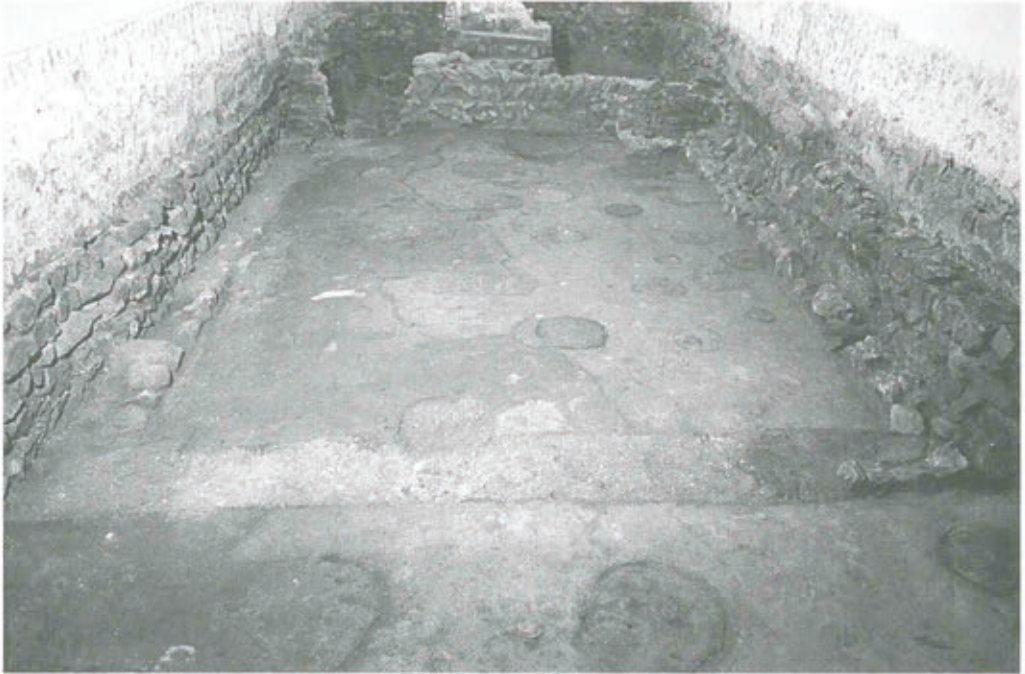
Abb. 9: Steinkirchen – St. Maria Magdalena. Gesamtbefund im Langhaus vor der zeichnerischen Dokumentation.

Zu unserer großen Überraschung zeigte sich in dem dokumentierten Planum (Abb. 9) an der Südseite, teilweise vom Fundament der heutigen Kirche überdeckt, ein weiteres, leicht aus der Flucht laufendes älteres Fundament (Abb. 10), von dem überwiegend nur noch eine Lage Bruchsteine ohne Mörtelverbindung erhalten war (Abb. 5, 33). Dieser Vorläuferbau besaß einen eingezogenen rechteckigen Altarraum, wie an der Südseite unzweifelhaft zu erkennen ist (Abb. 11). Den Westabschluß markiert weitgehend ein mit Schutt verfüllter Ausbruchgraben (Abb. 5, 9) – nur an der Südwestecke ist noch ein Fundamentrest erhalten – während an der Nordseite (Abb. 5, 33) nur auf einer Länge von 1,80 m noch Steine des Fundaments erhalten waren. Den Einzug zum Altarraum im Norden dokumentierten wenige Steine und ein Ausbruchgraben. Die Breite des Fundaments läßt sich nur am Ausbruchgraben im Westen mit etwa 60 cm angeben, da an allen anderen Stellen eine Überlagerung durch das Fundament des heutigen Baues besteht. Lediglich im Südosten, also dort, wo der Einzug zum Altarraum erkennbar ist, erreicht die sichtbare Fundamentbreite ebenfalls an die 60 cm und könnte hier voll erhalten sein. Auch der Einzug um genau 60 cm gibt ein weiteres Indiz für die Fundamentbreite. Wir haben es also mit einem im Vergleich zum romanischen Bau wesentlich geringer dimensionierten Fundament zu tun. Auffallend ist, daß sich im Bereich des Altarraumes das Fundament auf nur noch 40 cm Breite reduziert.

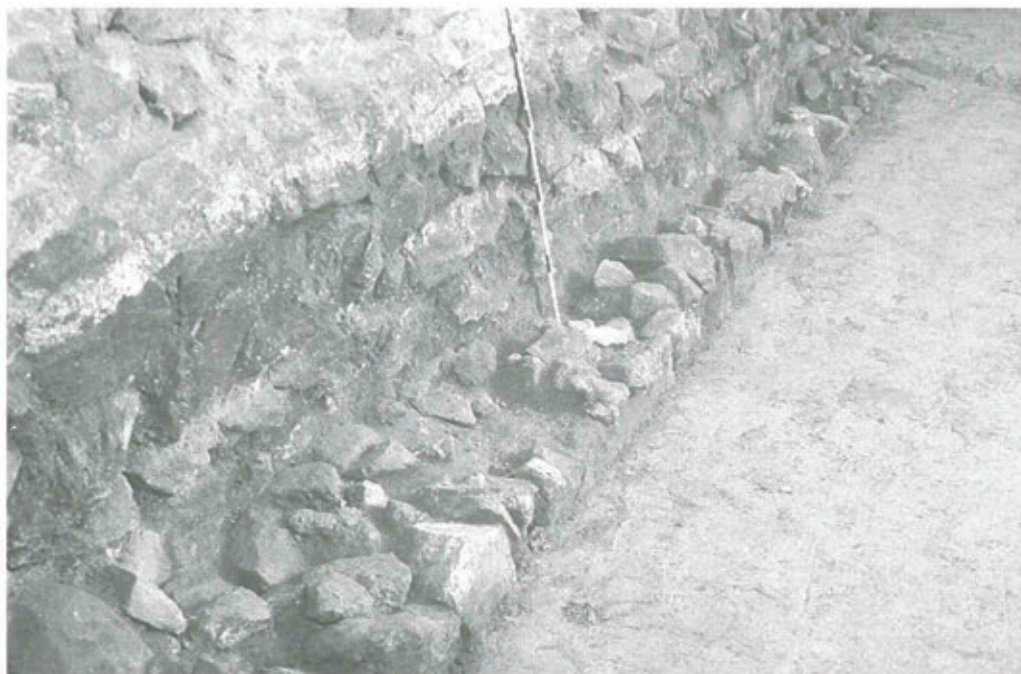
Abb. 10: Steinkirchen – St. Maria Magdalena. Fundamentverlauf des ältesten Baues an der Südseite.

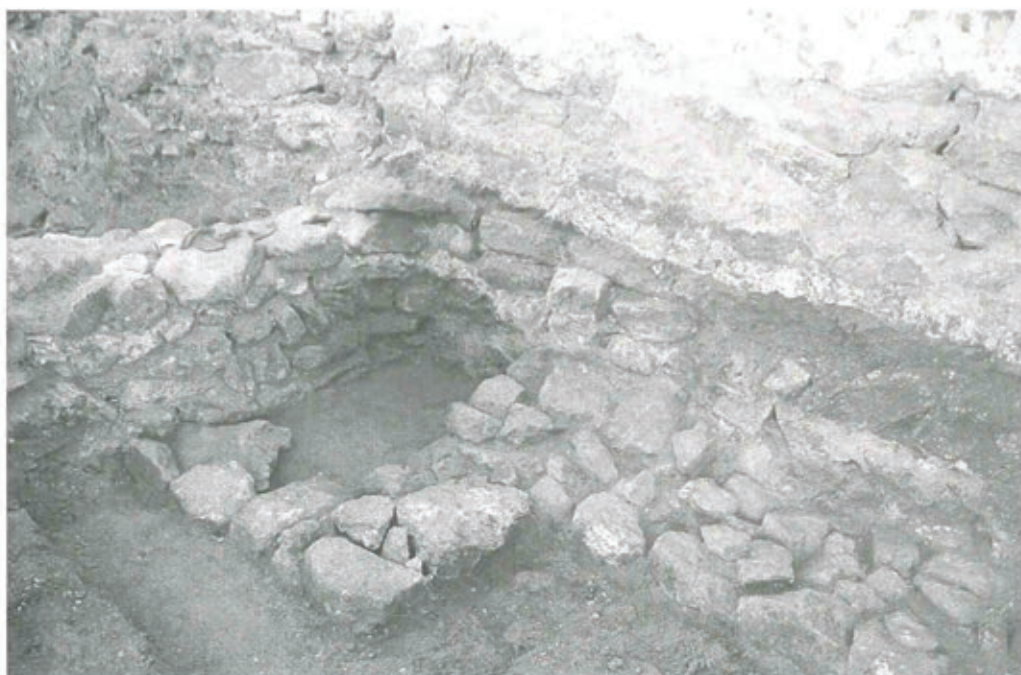
Abb. 11: Steinkirchen – St. Maria Magdalena. Übergang vom Saal zum Altarraum des ältesten Baues im Süden.

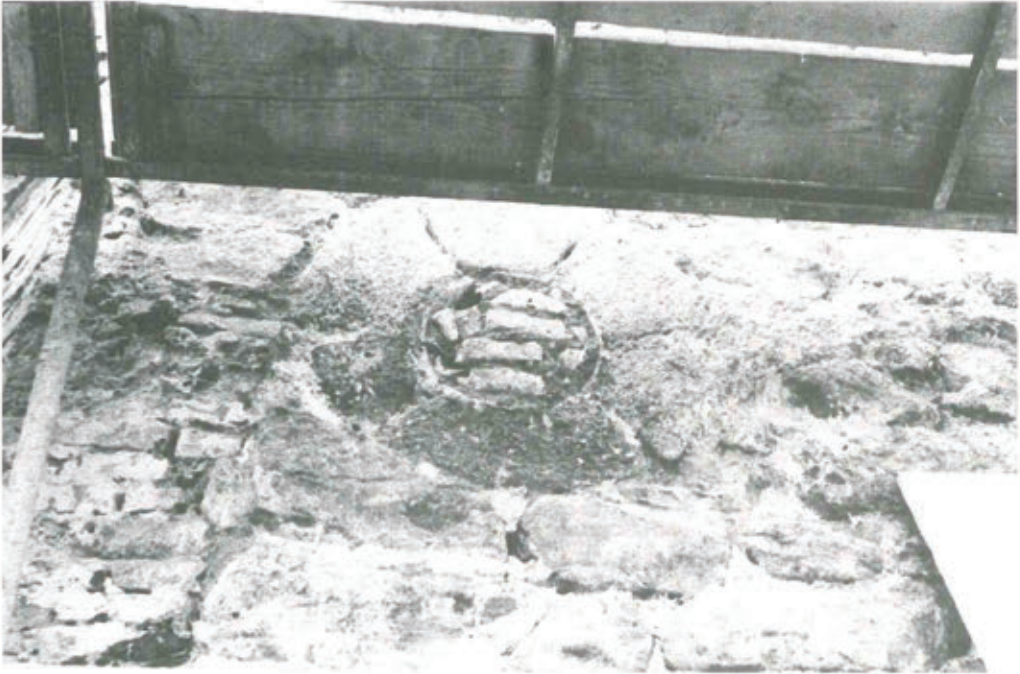
Abb. 14: Steinkirchen – St. Maria Magdalena. Rundfenster an der Nordwand.

Der Nachweis von Fenstern gestaltet sich sehr schwierig, weil nur die Fotos des Kreisheimatpflegers von 1981 zur Verfügung stehen, die zwar eine unverputzte Kirche zeigen, Details aber nur sehr schwer erkennen lassen. Auffallend ist allerdings, daß in der Nordwand zwischen den beiden Fenstern des Langhauses, etwa auf Höhe der oberen Fensterhälfte, ein Rundfenster zu erkennen ist (Abb. 3; 14). Es handelt sich um ein aus fünf oder sechs ordentlich

gearbeiteten Granitsteinen gebildetes kleines Fenster, das nur einen geringen Lichteinfall zuließ und anscheinend mit Ziegeln zugesetzt ist. Sonst lassen sich keine dieser Bauperiode zuzuordnende Fenster erkennen. Es ist durchaus möglich, daß sie im Bereich der heutigen großen Fenster lagen und deshalb zerstört sind. Lediglich östlich der westlichen Stiehkappe an der Nordwand zeigt sich 90 cm unterhalb der Mauerkrone im Dachboden der Bogen eines Fensters, das vom Gewölbe weitgehend verdeckt wird.

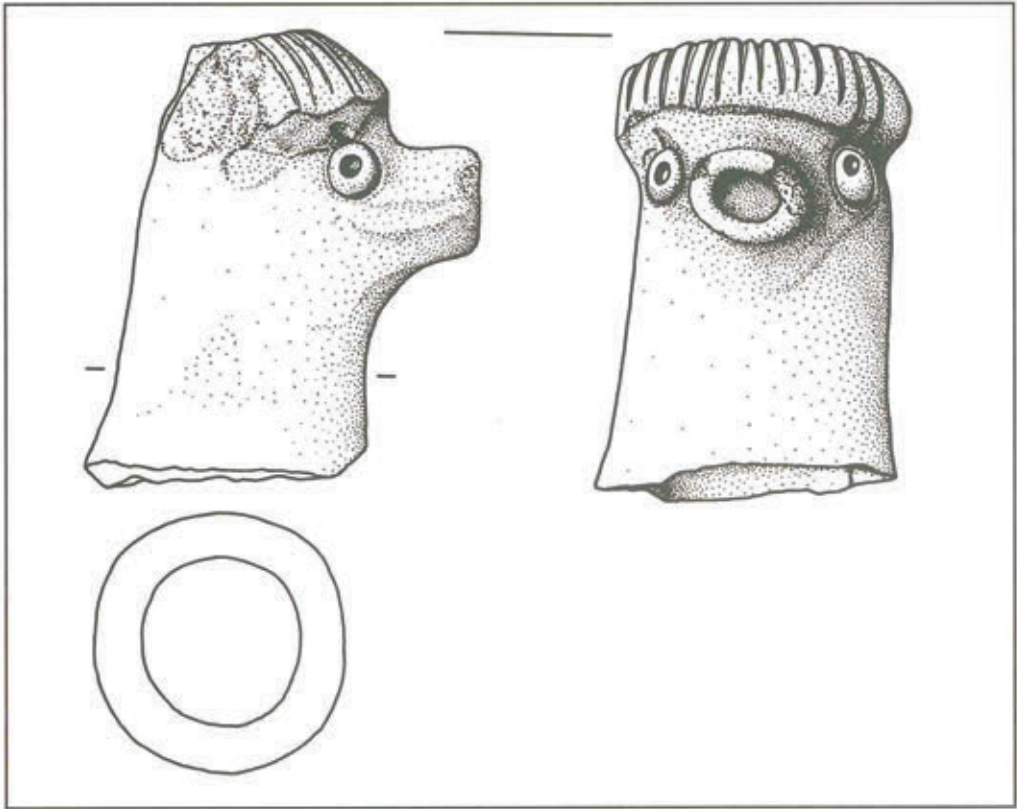
Abb. 15: Steinkirchen – St. Maria Magdalena. Kopf eines romanischen Tonaquamaniliums, gefunden bei den Fundamentfreilegungen des Jahres 1981. – M. 1:2.

Bei einer Interpretation als Friedhofkirche sollte daran erinnert werden, daß Hanns Neubauer unmittelbar westlich der Kirche drei oder vier geostete, beigabenlose Skelette entdeckte, die möglicherweise mit der ältesten Kirche in Verbindung stehen (vgl. die Eintragung im Plan Abb. 1). Darüber hinaus kamen bei der Außensanierung 1981 ebenfalls Skelettreste – allerdings ohne erkennbaren Verband – zutage, die ebenfalls Hinweis auf eine frühe Grablege liefern. Bei den damaligen Freilegungsarbeiten im Fundamentbereich kam übrigens auch der Kopf eines romanischen Tonaquamaniliums zutage, der hier erstmals vorgelegt wird (Abb. 15). Erneute Freilegungsarbeiten an den Funda-
